# 집중호우에 의한 자연형하천 공법의 훼손 및 유실 현황

## Damage of Nature-Friendly River Works by Heavy Rain

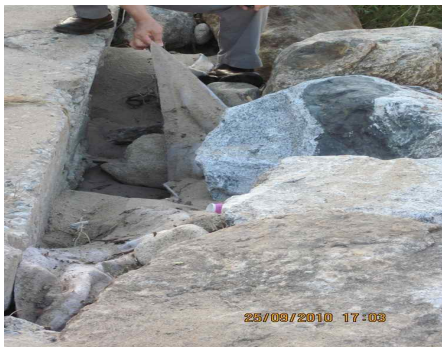
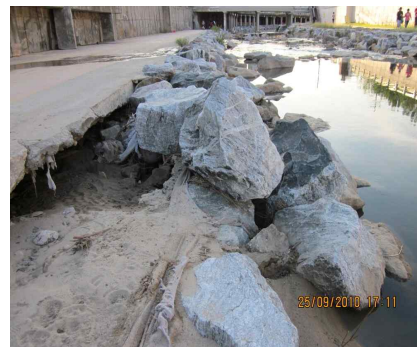
저수로 호안공의 유실 모습
