# 곡릉천 유역의 하천 자연도 평가

## The Evaluation of Stream Naturalness at Gokreungcheon River Basin

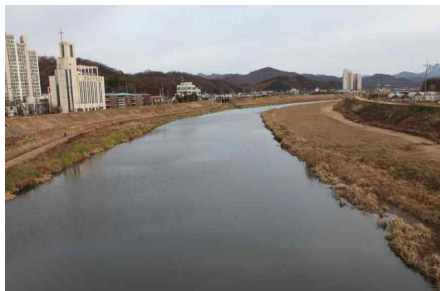
곡릉천 현황

기존에 개발된 하천 질 평가 방법은 수질에 편향된 경향이 있으나 수질의 개선만으로는 생물 다양성의 발생 기반으로서 물리적 구조가 훼손된 상태에서는 생태적 복원의 효과를 달성하기 어렵다. 따라서 하천의 물리적 조건에 의한 구체적이고 비교적 객관적인 평가가 필요하며, 본 연구에서는 상기 평가를 바탕으로 작성된 하천 자연도 평가 지침에 의거하여 곡릉천 하류 일부 구간과 곡릉천의 지류인 벽제천을 대상으로 자연도를 조사하였다. 평가 결과 곡릉천 봉일천교 상류 2km구간의 저수로는 사행을 보였으며, 강변 사주 및 하중도는 없었으나 갈대 등과 같은 저수로변 식생이 있고 흙으로 조성된 인공제방으로 되어 있어 도심지의 정형화된 하천들에 비해 비교적 자연에 가까운 모습을 하고 있었다. 한편 하천 인근에 있는 아파트 등 주거지와 논, 밭 등의 경작지로 인한 오염원 유입 및 자전거 도로와 산책로 등 사람의 접근이 용이한 제외지의 이용으로 동식물서식처로서의 기능이 저하될 것으로 우려된다. 곡릉천의 지류인 벽제천은 저수로가 사행을 유지하고 하중도와 사주가 형성되어 있으며 여울을 확인할 수 있었다. 하천 인근에 경작지와 제방도로가 있으나 인적이 드물고 차량 통행량이 적어 생태환경 훼손에 대한 우려는 적은 것으로 판단되었다.

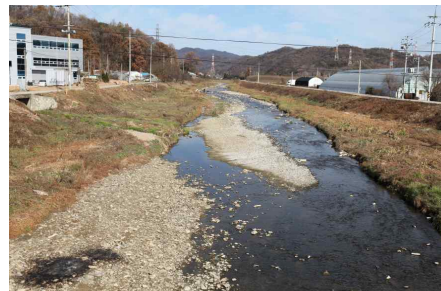
벽제천 현황
