생리식염수에 의해 손상된 이동전화기용 배터리의 특성 해석에 관한 연구

최충석

전주대학교 소방안전공학과

A Study on the Properties Analysis of Battery for Mobile Phone Damaged by Physiological Saline

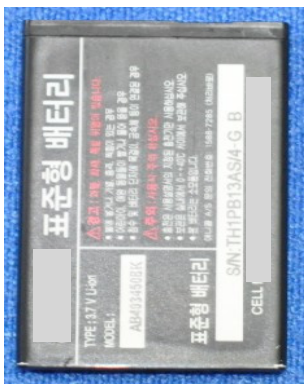
그림 1. 배터리의 정면

그림 1과 2는 전화기에 내장된 배터리를 분리하여 나타낸 실체 사진으로 표면의 상태가 양호하고 특이 사항이 없음을 알 수 있다. 그림 3은 정상 상태에서 분리된 이동전화기의 배터리 단자 사이(+와 -)에서 발생하는 전압을 측정하는 실체 사진이다. 양극(+)과 음극(-) 사이를 테스터로 측정한 결과 3.9V로 확인되었다.

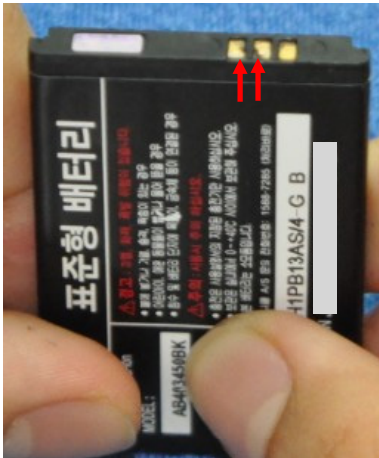
그림 4. 손상된 배터리의 단자

이동전화기를 생리 식염수(NaCl, 0.9%)에 70초 침수시켰으며, 30초 정도가 지났을 때 진동이 발생하였다. 진동이 발생한 이유는 생리 식염수가 이동전화기 내부로 스며들어가 회로가 합선(단락)됨에 따라 오동작이 발생한 것으로 판단된다. 그림 4는 70초가 경과된 후에 이동전화기를 생리 식염수에서 꺼냈을 때의 배터리 실체 사진이다. 이동전화기의 본체에서 배터리를 분리하기 전까지 진동은 계속되었다. 또한 폴더를 열었을 때 자판이 불규칙적으로 깜박거렸다. 분리된 배터리의 단자는 양극(+)과 음극(-) 단자의 일부가 용융(녹음)된 것을 확인 할 수 있다. 즉, 생리 식염수를 매개로 전류가 흘렀고 그 때 발생한 열에 의해 단자가 용융된 것으로 판단된다. 그림 5는 배터리의 전압을 측정하는 실체 사진이며, 비록 단자가 손상되었어도 전압은 정상 상태와 같은 3.9V를 나타냈다. 즉, 배터리가 폭발하거나 물리적인 파손이 내부에서 발생하지 않으면 전압은 일정한 것을 알 수 있다.

- (1) 부주의에 의해 이동전화기를 전해질(바닷물, 땀, 물 등)에 노출시켰다면 가능하면 빠르게 몸체에서 배터리를 분리하면 기기 자체의 고장의 발생 가능성은 낮은 것으로 판단되며, 무리하게 모발건조기 또는 열기구 등을 이용하여 건조시키는 경우 기기 기능의 저하 또는 소손의 가능성 등이 있다.
- (2) 이동전화기의 내부 또는 배터리 단자 사이에 바닷물, 땀, 침 등이 스며들어가면 단자 사이에 누설전기가 흘러 그 때 발생한 열에 의해 금속이 용융되는 것을 알 수 있다. 즉, 이동전화기 배터리 단자가 손상(용융)되었다면 사용자가 이동전화기를 전해질이 있는 곳에 노출시켰을 가능성을 배제할 수 없다.
- (3) 이동전화기가 물에 빠지면 일정 시간이 경과된 후에 진동의 발생과 동시에 불규칙적으로 자판(버튼)의 켜짐과 꺼짐이 반복 발생하며, 배터리를 제거하면 진동, 켜짐 및
