서모스탯의 트래킹 화재위험성에 관한 연구

(냉온수기 서모스탯 트래킹 발생 메커니즘 및 감식·감정 기법에 관한 연구)

A study on the Fire Hazard for the Tracking of Thermostat

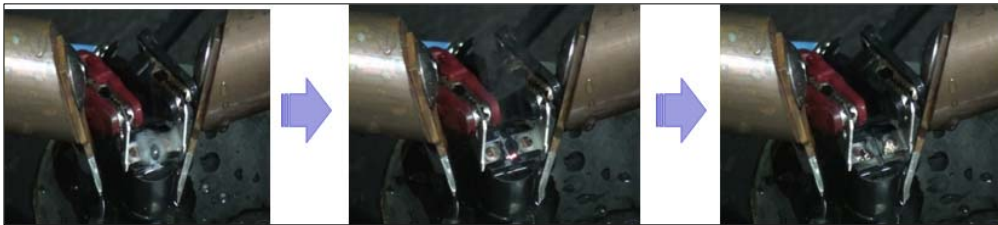
(a) 5방울째 (b) 46방울째 (c) 트래킹으로 인한 절연과괴 모습
그림 4. 트래킹 발생 실험 모습(락스 : 염소계표백제에 의한 1ms/cm 전도도 실험 모습)

트래킹 실험 시 증류수 및 생수는 트래킹이 발생되지 않았으며 전도도가 약 $600\mu\text{S}$ 이상인 경우 투입된 오염원 첫 번째 방울부터 장시간에 걸쳐 트래킹 발생이 시작되었다. 그림 4는 락스에 의한 1ms 전도도 실험 모습으로서 트래킹에 의한 절연과괴 진행 모습을 보여 주고 있다.

에서 냉온수기의 사용 전압인 220V를 인가하여 그림 4와 같이 실험을 수행하였다.

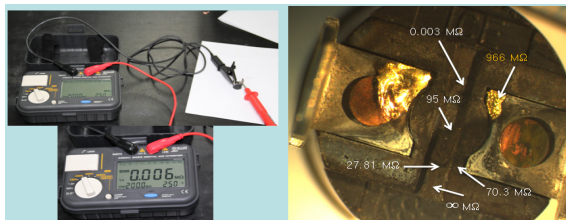
그림 5. 트래킹에 의한 절연 과괴된 발생된 서모스탯 절연저항 측정 모습 및 측정 값

그림 5는 트래킹 발생 후 절연저항 측정(인가전압 250V)에 의한 절연저항 값을 표기하였다. 그림에서 지름 2cm이내의 절연부분이라고 각각의 측정 위치에 따라 다른 절연저항 값을 보였으며 이는 화재현장에서 트래킹발생으로 화재가 발생이 의심되는 절연표면의 저항 측정시 신중하게 많은 부분을 측정하여 볼 필요성이 있음을 알 수 있다.

- 1) 냉온수기의 서모스택의 트래킹발생 원인 추정
 - 서모스택 트래킹 화재는 오염원의 진도도와 매우 높은 관련성이 있음
 - 따라서 화재현장의 사용 환경 및 다른 기기의 상태 분석 필요
- 2) 화재 트래킹 발생된 절연체 표면 및 절연저항 측정을 통한 트래킹으로 인한 화재발생 추정 기법 모색
 - 트래킹이 발생된 절연체 표면의 절연저항 측정시 위치마다 틀림
 - 서모스택의 절연파괴 경로 특성 분석을 통한 트래킹 발생으로 추정되는 현장 증거물의 절연저항 위치에 관한 고찰
- 3) Post-Flashover 이후 트래킹 화재 원인으로 추정되는 써모스택 절연체의 열화로 인한 파손시 SEM/EDX를 통한 무기물 분석을 통한 트래킹 발생 화재원인 추정 방법 모색
 - 트래킹 발생시 발생된 에너지를 통한 집점의 성분 혼합 분석 유무(Zn)
