휴대전화의 인위적 손상 형태에 대한 실험적 분석

국립과학수사연구소

An Experimental Analysis on Damage patterns of a Mobile Phone Caused by Artificial Manipulation

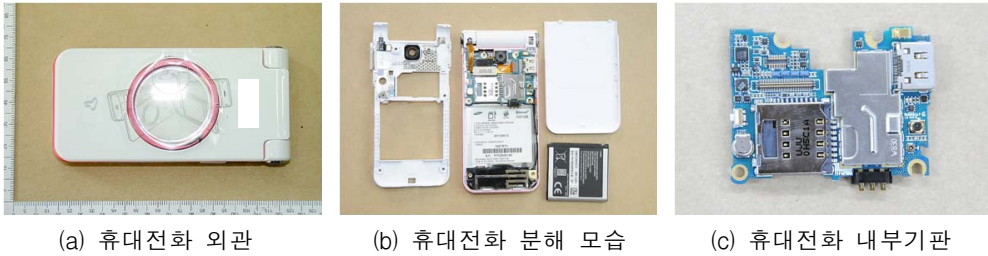
그림 1. 실험에 사용된 휴대전화

실험에 사용된 휴대전화는 국내 S사의 폴더 타입으로 외함은 플라스틱으로 구성된 것을 사용하였으며, 그림 1에 휴대전화의 외관 및 내부 구성부품을 나타내었다.

(a) 휴대전화 외관

(b) 휴대전화 분해 모습

(c) 휴대전화 내부기판

그림 1에 나타낸 폴더 타입 휴대전화의 폴더 부분은 금속으로 구성되는 폴더 힌지(Folder hinge)를 통해 연결되어 있으며, 내부 상단에 내부기판이 설치되고, 동 내부기판과 하단 부위와 마이크 및 인테나(Itenna) 사이에 배터리가 장착되어 있다.

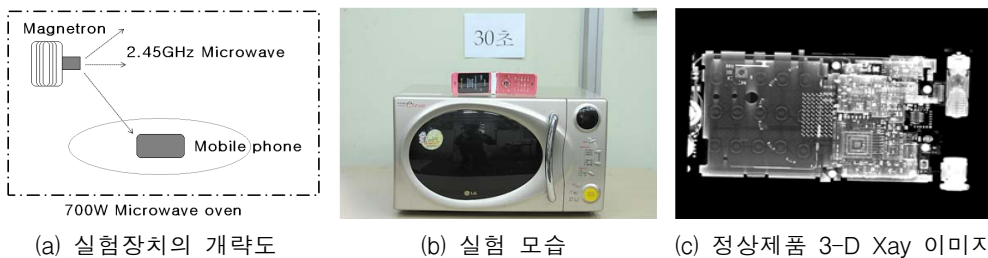
그림 2. 실험장치의 개략도 및 정상제품에 대한 3-D Xay 이미지

휴대전화의 인위적인 손상을 만들기 위하여 극초단파를 인가하는 실험을 수행하였으며, 극초단파 발생에는 그림 2에 나타낸 바와 같이 전자레인지(LG M-M209BP, 700 W)를 사용하였다. 실험에 사용된 전자레نج이는 700 W 정격으로 내부에 설치된 마그네트론에서 2.45 GHz의 극초단파가 발생하는 구성이다. 실험에 사용한 휴대전화의 전원은 꺼짐 상태인 경우와 꺼짐 상태인 경우의 2가지 모두를 고려하여 극초단파를 인가하고, 전원의 꺼짐 여부에 대한 평가도 수행하였다.

(a) 실험장치의 개략도

(b) 실험 모습

(c) 정상제품 3-D Xay 이미지

전자레인지에 휴대전화를 넣고, 30초에서 60초 사이의 시간동안 극초단파를 인위적으로 조사하였다. 극초단파 조사 이후, 열화상 카메라(NEC TH 9100)를 이용하여 휴대전화 외부의 온도분포를 측정하였으며, X-ray를 이용한 비파괴 검사 및 분해 검사를 통하여 휴대

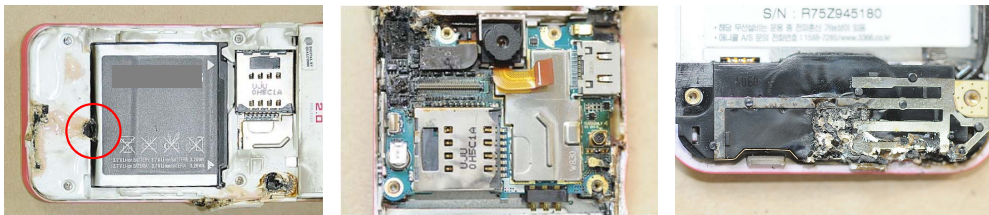
그림 5. 휴대전화 내부의 손상형태 분석

극초단파를 인가하여 인위적으로 손상시킨 휴대전화 내부의 손상 형태를 그림 5에 나타내었다. 그림 5 (a)는 배터리가 장착되는 부분으로 배터리 자체는 손상되지 않은 특징을 나타내며, 인테나와 인접한 부분 일부만이 열변형된 형상이 관찰된다. 동 부위의 손상 형태는 인테나 상단의 외함이 일부 열변형되는 과정에 종속하여 발생된 것으로 추정되며, 배터리 자체의 결함 등은 발생되지 않은 것으로 판단된다. 이러한 특징을 고려할 경우, 휴대전화에 극초단파를 인가하더라도 배터리 부분은 손상되지 않는 것으로 볼 수 있다. 그림 5 (b)는 휴대전화 내부기관 부분의 손상 형태를 나타낸 것으로 폴더 힌지와 인접한 상단 부분이 일부 소회된 것 이외에 손상이나 파손 형상은 관찰되지 않으며, 극초단파 인가 이후, 내부기관의 결함 등을 유발하였다고 판단할 만한 특이 흔적은 식별되지 않았다. 그림 5 (c)는 인테나가 설치된 하단부 부분으로 인테나 설치 부분을 따라 열변형된 형상이며, 동 부위는 극초단파가 집중될 수 있는 인테나의 영향으로 다른 부위에 비해 상대적으로 심하게 소회된 것으로 추정된다.

(a) 배터리 장착부위

(b) 휴대전화 내부기관

(c) 인테나가 설치된 내부
