충남지역 농촌 주거용 건물의 열쾌적성능에 관한 연구

박재상*, 윤종호**, 박재완***, 신우철****

The Study on the Thermal Comfort of Rural Housing in Chung-nam area

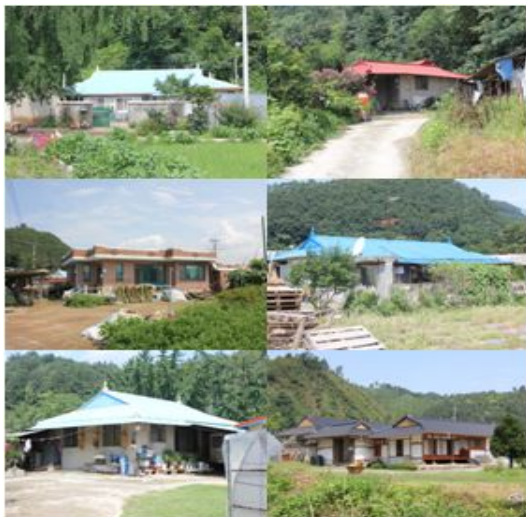
그림 3. 조사가구 대상

위의 그림 3은 농촌주택의 실제 측정가구의 사진이다.

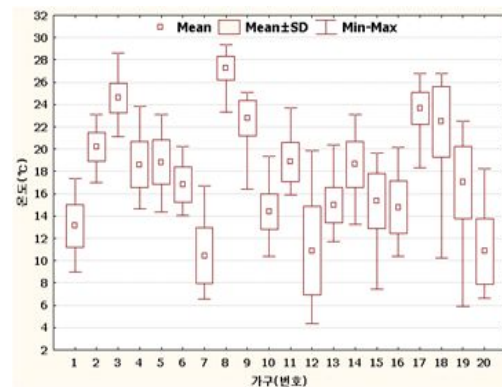
그림 4. 겨울철(12~2월) 가구별 실내온도 분석

실내온도 측정결과, 아래의 그림 4처럼 12월~2월의 일평균 실내온도가 가장 높은 가구는 8번 가구(평균 27.3℃)가 측정되었으며 제일 낮은 가구는 장기간 외출로 인해 온도가 낮은 7, 12, 20번 가구를 제외하면 1번 가구(평균 13.1℃)가 낮게 측정되었다. 전체 가구의 겨울철 실내온도는 17℃로 기존 논문의 최 외²⁶⁾의 평가기준 실내온도 20~28℃보다 낮게 측정되었다.
