서울 구도심 근대 건축물 사례 조사

A Survey on the Modern Architecture in Seoul Old CBD

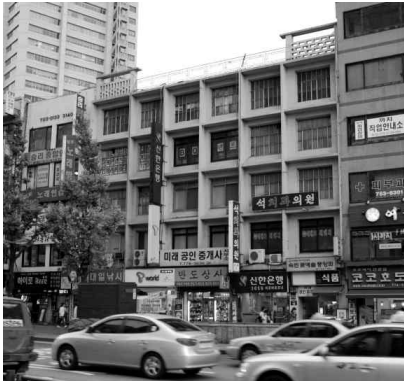
[그림 1] 남대문로 빌딩

상가 전용으로 계획되었으며, 그 때문에 다른 건물들보다 단순, 명쾌한 입면 구성이 가능했을 것으로 생각된다. 격자형 루버와 넓은 개구부, 보이드로 처리된 패러핏 (parapet) 등이 모던한 느낌을 준다. 유리 생산 기술의 발달 부족으로 창 프레임이 전체의 분할구도에 비해 잘게 나뉘어져 있으며, 내부 동선은 외관과 달리 합리적으로 해결되지 못한 점들에서 당시의 건축이 가졌던 한계들이 보인다.

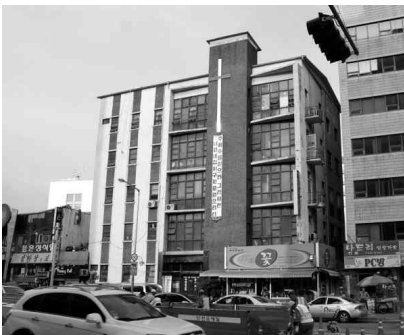
[그림 2] 총회회관

1층 본당 부분은 1961년 이전에 건립되었으며, 현재의 모습은 1965년 증축에 의한 것으로 추정된다. 본당 부분의 건립에는 미국 선교사들이 관여했으며, 당시 모처에 있던

비행기 격납고에서 가져온 자재들로 가건물 형식으로 지어졌지만, 1965년 증축부분은 최상층을 교단 방송국으로 사용하려 했을 정도로, 당시로서는 꽤 복잡한 디자인 과정을 포함하는 작업이었을 것으로 생각된다.

전면부의 붉은 벽돌로 구성된 매스와 이 매스를 중심으로 대칭을 이루며 사선으로 처리된 콘크리트 프레임, 프레임 내부의 넓은 커튼월이 인상적이다. 전체적으로 수직 방향을 강조하고 있는 붉은 벽돌 매스와 대응할 수 있도록 개구부의 비례, 외벽 패턴 등을 계획했음이 보인다.

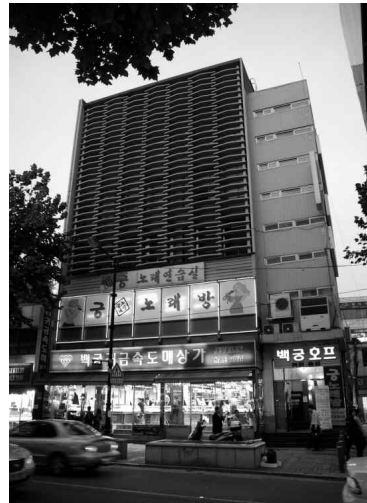
[그림 3] 백궁빌딩

이 건물의 가장 특징적인 부분인 전면 콘크리트 루버는 공장 생산품이 아니고 철재 형틀을 만들어 현장에서 제작했으며, 자중을 줄이기 위해 자갈 대신 코우크스를 사용했던 것으로 전해진다.

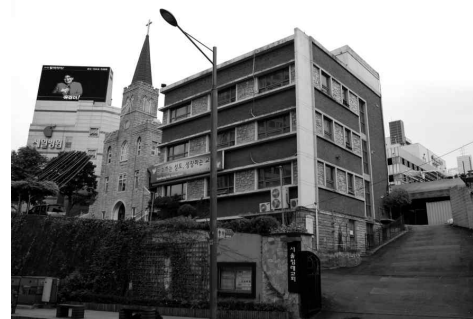
[그림 4] 서울침례교회 교육관

경사진 대지의 레벨차를 이용하여 전면부 지하층은 외기에 노출되어 있다. 개구부의 인방 높이에서 돌출된 루버 형식의 수평띠와 패러펫 상단의 띠가 전체 건물의 외곽을 형성하며, 마감재로는 붉은 벽돌을 주조로 부분적으로 석재가 사용되었는데, 석재의 혼용은 본당 건물을 의식한 것으로 생각된다. 본당은 한국전에서 전사한 미군목과 병사들을 추모하여 1954년에 건립되었다.

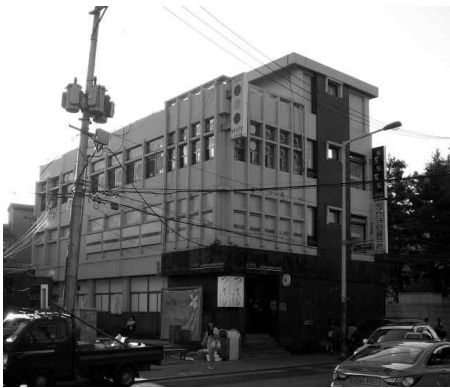
[그림 5] 재동빌딩

2,3층 외벽은 장막벽으로 감싸고 1층 부는 기둥 구조를 노출시켜 상,하층부를 분리하고 있다. 상층부 개구부에 루버를 설치하여 전체 입면에 변화를 피하고 있으며, 주출입구 상부는 패러펫 상부까지 루버를 연장시키고 루버의 간격도 좁게 구성해 주진입부임을 강조하려는 시도가 읽혀진다.

건물의 전면이 북동향이므로 진입과 향을 고려해 계단실과 이에 연결된 홀을 건물의 정면에 배치했을 것으로 추정되며 계단실 부분의 매스를 분리시키지 않은 채 입면 구성을 하려던 고심의 흔적이 보인다. 여기서는 고동색 타일로 외벽 마감재를 변화시켜 해결하려 했지만, 패러펫 상부로 돌출되어 있는 옥탑부의 과도한 매스 때문에 전체적인 건물의 균형이 깨져버린 느낌도 있다.

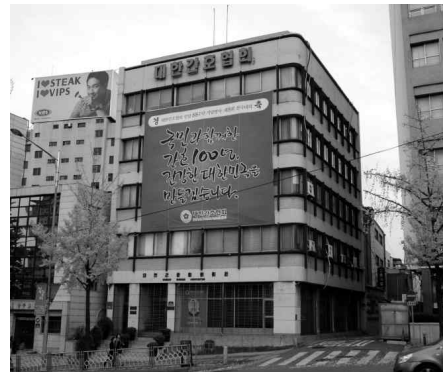
[그림 6] 대한 간호협회 회관

건립 이후 줄곧 간호협회관으로 사용되고 있다. 앞서 살펴보았던 재동 빌딩과 마찬가지로 1층 부분은 기둥 구조가 노출되며 상층부는 장막식 외피로 둘러싸여 있다. 2개 도로에 면하고 있으며, 모서리 부분을 곡선으로 처리한 것이 특징이다. 곡면 유리 생산 기술의 한계 탓인지 곡률 반경이 전체 매스의

규모에 비해 작아 보이지만 개구부와 수평띠의 연속된 흐름을 유지하고자 했던 의도가 분명히 보인다. 창하부와 수평띠 사이를 구성하고 있는

타일의 사이즈도 곡면처리 가능성 여부에 따라 정해졌을 것으로 생각된다. 건물 외피의 주요 구성 부분을 창호와 노출 콘크리트의 페이스(fascia), 타일 부분이라고 한다면 여기에 부가하여 유리면과 분리되어 있는 수직 루버와 외부 창대석이 단순한 입면에 변화를 주고 있다.

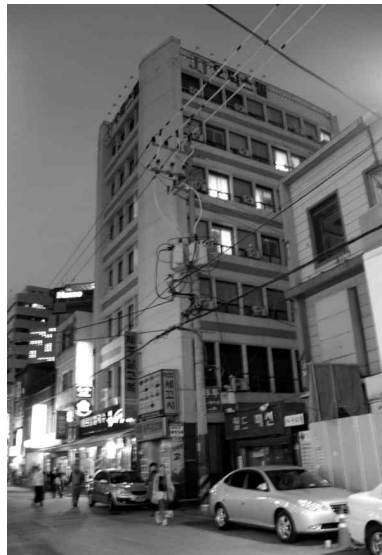
[그림 7] JJ오피스텔

현재 주변지역들이 대형필지로 재개발되고 있지만 건립당시에는 주변건물들에 비해 규모상으로도 눈에 띄는 건물이었고 전체적으로 강한 인상의 조소적 형태를 띄고 있어 1960년대 말 이 일대의 랜드마크적인 건물이었을 것으로 생각된다.

건물의 주현관이 측면의 소로 쪽에 면해 있는 것으로 보아, 건립 당시에도 저층부는 별도의 출입구를 갖는 상업시설이 배치되고 기준층을 사무소 용도로 쓰는 현재의 층별 구성과 동일하게 계획됐던 것으로 보인다. 현재의 창호는 건립 당시의 것이 아니며 수직 루버에 남아 있는 수평 루버의 설치 흔적으로 보아 건립 당시에는 다른 형태로 창나누기가 되어 있었던 것으로 보인다.

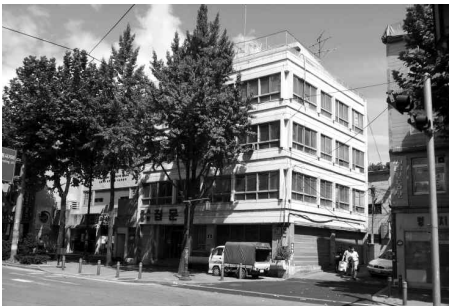
[그림 8] 집문당 사옥

이 건물의 1층 계단실은 램프로 처리되어 있어서 엘리베이터가 일반화되지 않았던 당시 의료시설에서 환자의 수직동선 문제를 해결하려 했던 고심의 흔적을 발견할 수 있다.

1969년의 설계도면을 보면 1,2층은 치료실, 3,4층은 입원실로 되어 있는데 당시의 원형들이 대부분 남아 있다. 옥상부에는 설계도면에는 없었던 주택의 흔적이 남아 있어 추후 증축되었던 것으로 보이며 환자들의 운동 공간으로 옥상을 사용하기 위해 일반 건물들에서는 볼 수 없는 펜스가 남아 있다. 건물 내부는 현재 기준에 비해 층고(3m)나 복도의 폭, 실의 크기 등이 협소하게 계획되어 있어 신체치수의 변화를 실감하게 한다.

외관은 기둥 구조가 노출된 1층부와 상층부 외피로 구분되며, 층고가 낮고 수평 방향이 강조되어 있어 건물 규모에 비해 스케일이 위압적이지 않다.
