인간공학 기술을 이용한 예부선 선원의 해상 작업안전 분석

요 약 : 본 연구는 예부선 선원이 해상작업 시 발생할 수 있는 근골격계 부담 작업의 위험성을 평가 하기위해 실행되었다. 근골격계 부담 작업은 예부선 선원들의 인터뷰, 작업 분석, 작업 자세 평가를 통해 분석이 되었으며, 도출된 근골격계 부담 작업은 인간공학 분야에서 작업자세 평가 도구인 OWAS, RULA, REBA를 활용하여 분석을 실시하였다. 분석을 위해 국내 해운선사에서 운용중인 예선 A호와 부선 B호에서 작업을 하는 예부선 선원들의 각종 작업을 분석하였으며 해당 작업들은 근골격계 위험 수준인 3수준 이상으로 해당 작업이 근골격계에 부담되는 작업이며 작업자세 교정이 필요한 것으로 나타났다. 따라서 예부선 작업환경의 위험성이 외부환경에 대한 위협뿐만 아니라 작업자의 작업자세가 장기적인 위협을 보이고 있음을 보여주었다.

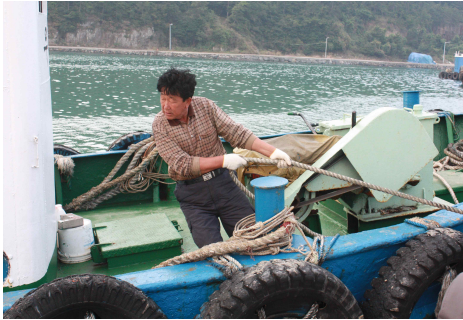
Fig. 1 접안을 위한 줄 작업 동작

예선 A호가 육지 또는 부선과 접안을 하기위해 작업자가 직접 Fig. 1과 같이 줄을 잡아당겨 예선 A호를 접안하고 있다. 접안 작업은 접안을 위해 줄을 작업자의 힘으로 당기는 작업에서 작업 자세의 불안정(선체 요동, 미끄러움)과 전신의 반복사용 및 무리한 힘의 부하가 근골격계 질환 유발 가능성이 있다고 판단된다.

따라서 OWAS, RULA, REBA를 활용하여 평가한 결과는 Table 1과 같다. 분석 결과 접안을 위한 줄 작업 동작에서는 작업자의 상체에 20kg 이상의 많은 힘이 부하되고 있으며 몸통의 비틀림 및 목의 비틀림으로 인해 본 연구에서 사용된 자세 평가 도구 모두 3수준 이상으로 높은 위험도를 보이고 있다.

점수	수준	평가 내용
OWAS	-	4수준	즉각적인 작업자세의 교정이 필요함
RULA	7점	4수준	즉각적인 작업환경의 개선과 위험요인의 분석이 요구됨
REBA	9점	3수준	개선이 곧 필요함

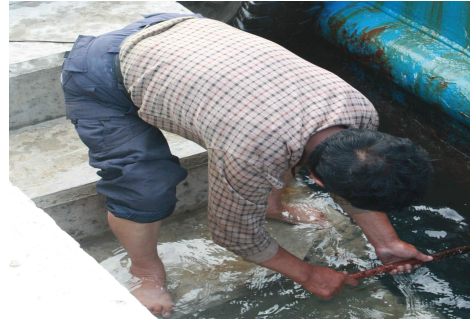
Fig. 2 점검 및 수리 작업 동작

예선 A호는 1966년에 건조되어 지금까지 운항 임무를 수행하고 있어 선박의 노후화로 인해 항구에 정박하는 시간에 외관 점검 및 간단한 수리 작업을 수행하고 있다. Fig. 2는 항구에 정박하고 있는 예선 A호의 외관 상태를 점검하고 배수관에 문제가 있어 수리를 하고 있는 작업의 동작 내용이며 불편한 작업 자세와 불안정한 지면으로 인해 작업자에게 부담을 줄 수 있는 작업으로 근골격계 질환 유발 가능성이 있다고 판단된다.

따라서 분석도구를 활용하여 자세 평가를 실시 한 결과는 Table 2와 같다. 분석 결과 작업자가 외관 점검 및 수리 작업 동작에서는 작업자가 점검을 위해 허리를 90°이상 굽히는 동작이 많이 수행하였으며 반복적인 하체의 사용과 함께 지면이 미

끄러운 상태에서 작업을 수행하고 있어 자세 평가 도구 모두 3수준 이상으로 높은 위험도를 보이고 있다.

점수	수준	평가 내용
OWAS	-	3수준	가능한 빨리 작업자세를 교정해야함
RULA	7점	4수준	즉각적인 작업환경의 개선과 위험요인의 분석이 요구됨
REBA	9점	3수준	개선이 곧 필요함

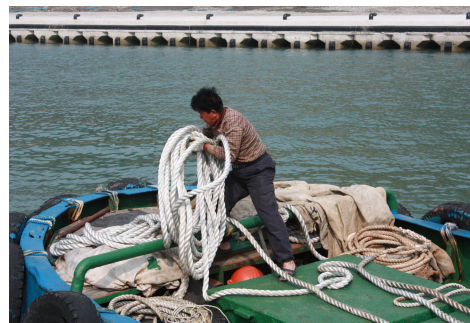
Fig. 3 예인줄 정리 작업 동작

예인줄 정리 작업은 Fig. 3과 같이 예선 A호가 부선 B호를 예인하기 위해 예인줄로 연결하기 위한 준비 작업이며, 예선 중심에 설치되어 있는 예인줄을 많은 작업도구들로 가득 차있는 선미로 옮기는 작업이다. 선미쪽 갑판의 평평하지 못한 작업환경으로 인해 작업자세의 불안정과 10kg 이상의 예인줄의 운반으로 작업자의 무리한 힘을 사용하게 하는 작업이 작업자에게 위험한 작업환경으로 판단되며 근골격계 질환 유발 가능성이 보이고 있음.

따라서 분석도구를 활용하여 자세 평가를 실시 한 결과는 Table 3과 같다. 해당 작업에서는 불안정한 하체의 작업자세로 인해 작업자 허리의 비틀림과 오른쪽 다리의 굽힘 그리고 10kg 이상의 힘이 부하되고 있어 평가도구 분석 결과 3수준 이상으로 즉각적인 작업자세의 교정이 필요하다고 평가되었다.

점수	수준	평가 내용
OWAS	-	4수준	즉각적인 작업자세의 교정이 필요함
RULA	7점	4수준	즉각적인 작업환경의 개선과 위험요인의 분석이 요구됨
REBA	9점	3수준	개선이 곧 필요함

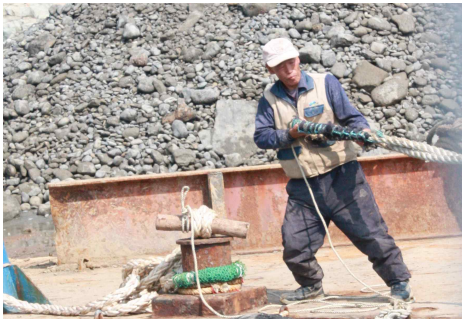
Fig. 4 부선의 예인줄 결속 작업 동작

부선의 예인줄 결속 작업은 부선 B호가 예인줄을 이용해 예선과 연결을 하기위해 작업자가 직접 Fig. 4와 같이 예선에서 내린 예인줄을 잡아당겨 부선에 예인줄을 결속하는 작업이다. 부선의 예인줄 결속 작업은 결속을 위해 예인줄을 작업자의 힘으로 당기는 작업에서 당기는 동작의 갑작스런 힘의 사용과 함께 전신의 반복사용 및 무리한 힘의 부하가 근골격계 질환을 유발할 가능성이 있다고 판단된다.

따라서 작업 자세 평가도구를 활용하여 평가한 결과는 Table 4와 같다. 분석 결과 예인줄 결속을 위한 예인줄 당김 작업 동작에서는 작업자에게 갑작스러운 힘의 사용과 함께 20kg 이상 많은 힘이 부하되고 있으며 무게 중심이 작업자의 뒤쪽으로 쏠리며 발생하는 불안정한 작업자세로 인해 본 연구에서 사용된 자세 평가 도구 모두 3수준 이상으로 즉각적인 작업자세의 교정이 필요하다고 평가되었다.

점수	수준	평가 내용
OWAS	-	4수준	즉각적인 작업자세의 교정이 필요함
RULA	7점	4수준	즉각적인 작업환경의 개선과 위험요인의 분석이 요구됨
REBA	8점	3수준	개선이 곧 필요함
