# 국내 외장재 설치동향 조사 및 화재위험성 분석

## A Survey about Installation Trend for Exterior in Domestic

표 2. 외장재 적용 사례 조사

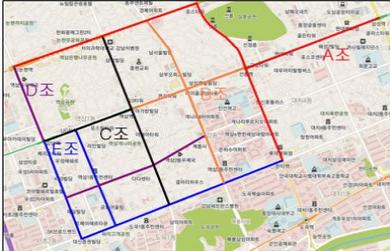
외장재 시장조사 지역인 역삼동 일대를 5구역으로 나누어 현장조사를 실시하였다. 조사기간은 2주간 진행했으며, 조사방법으로는 육안검사, 샘플비교검사, 지압검사 등을 기록표에 정리하였다.

| <p>역삼동 일대 지역 (거리:35km)</p> | <p>이격거리 조사</p> | <p>외장재<br/>종류조사</p> | <p>샘플비교검사</p> |

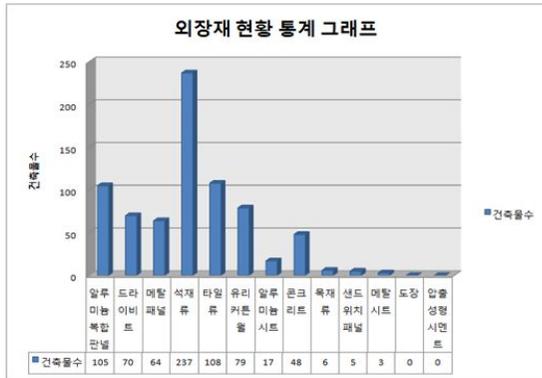
그림 1. 역삼동 외장재 현황 통계 그래프.

현장조사를 통해 통계자료에 적용된 건축물은 총 776개 이며, 그 중 7개의 건축물이 공사 중으로 제외되어 외장재 조사에 적용된 건축물은 769개였다. 역삼동 일대에서 많이 사용된 외장재는 석재류(241개), 타일류(109개), 알루미늄복합판넬(114개), 유리커튼월(80개), 드라이비트(76개), 메탈판넬(66개) 등의 순으로 다양한 외장재가 사용됨을 확인하였다. 이 중 석재류, 타일류, 유리 커튼월은 불연성 물질의 외장재이므로 화재 시 외장재로 인한 확산 위험성이 낮은 외장재라 판단하여 제외하였다. 그 외 외장재 특성 중 가연성 물질을 포함한 알루미늄복합판넬, 드라이비트, 메탈판넬 외장재의 통계수치를 분석하였다.

전체 조사된 건물 중 위 3종류의 외장재를 적용한 건축물은 256개로 전체의 33 %를 차지하는 높은 사용률을 나타냈다. 위 3종류의 외장재를 적용한 건축물 중에서도 알루미늄복합판넬을 사용한 건축물은 전체의 44 %를 차지하면서 일반적으로 가장 많이 사용되는 외장재임을 알 수 있었다. 그 다음으로 드라이비트의 사용률이 30 %로 알루미늄복합판넬 다음으로 많이 사용되었다. 드라이비트는 저층의 건축물과 건물의 측면이나 외관상 보이지 않는 후면부에 드라이비트를 많이 적용하였다. 그리고 메탈패넬은 26 %의 사용률을 확인하였다.
