55피트급 세일링 요트의 프로펠러 유기 소음·진동 현상

Noise-Vibration Phenomenon inducing Propeller on the 55ft Class Sailing Yacht

이돈출† · 김호빈* · 엄기탁**

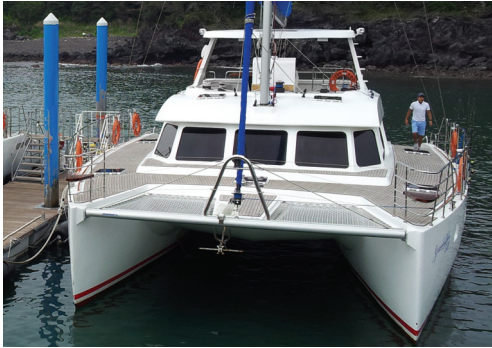
Fig. 1 Overview for 55ft sailing yacht

연구 대상의 요트는 Fig. 1~2에 보인바와 같이 비교적 고급스럽게 제작되었다. 그리고 내부에는 침실, 주방 및 휴식공간들이 있고, 밖에서는 휴식을 즐길 수 있도록 외부 공간도 넓게 설계하였다. 기관 실은 Fig. 3에 보는바와 같이 매우 협소하고 축의

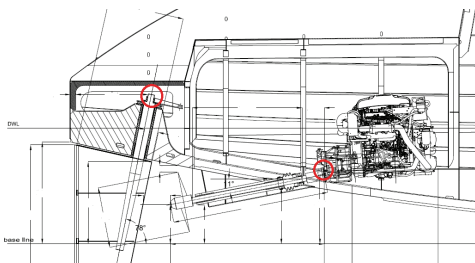
Fig. 3 Engine arrangement for 55ft sailing yacht

배치는 설치 공간을 줄이기 위하여 약간의 레이크 (rake)을 주었다. 주기관은 출력 대비 중량을 줄이기 위하여 250마력급 고속 디젤엔진 2기를 각각 좌, 우현에 탑재하였다. 또한 선체구조 소음을 줄이기 위하여 이 엔진은 탄성지지에 의해서 지지되어 있다.

구조진동의 계측은 Fig. 3의 적색 원 표시의 위치에서 구조진동을 계측하였다. 장비의 배치는 현장 여건에 맞추어 Fig. 5와 Fig. 11에 보인 바와 같이 분리하여 계측을 수행하였다. 비교적 구조가 튼튼한 조타기의 상부에서 상하진동의 계측결과를 Fig. 14는 보인다. 특히 연구기간이 짧고 트러블 슈팅기간이라 선체진동의 해석은 수행하지 못했지만 명음의 주파수가 높아 공진이 일어나지 가능성은 없고 단순한 유체변동력에 대한 응답으로 추정된다.

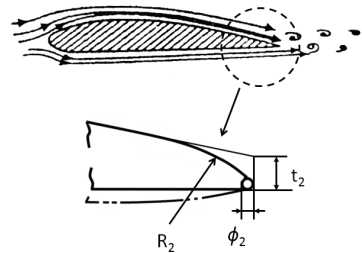
Fig. 4 Vortex shedding in propeller

Fig.4와 같이 프로펠러 날개의 압력면과 배면으로부터 유체가 빠져 나갈 때 날개의 끝부분에서 와열이 존재하는 경우 규칙적으로 와(vortex)가 열을 이루면서 뒤쪽으로 떠나간다. 이러한 칼만(Kármán) 와열의 발생주파수는 식(1)과 같다.

일반 상선에서 명음으로 고려해야 할 진동수는 300~800 Hz (또는 1 kHz) 정도이고, 소위 박육법(薄肉法)의 대책에 의하는 일이 많으므로 하한의 진동수는 거의 고려할 필요가 없다. 명음의 판별법으로는 음색에 의해서 판별하고 있다. 명음의 방지 대책으로 칼만 와열의 주파수가 날개 후연의 두께 및 속도에 의해 변하므로 후연의 두께를 가감함으로써 공진을 회피할 수 있다. 실제로는 후연두께를 다음 식(2)와 같이 결정한다.

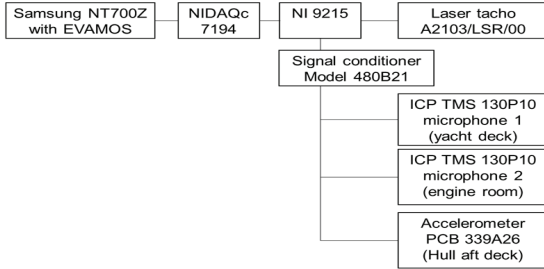
Fig. 5 Equipment arrangement for noise and hull vibration measurement

프로펠러 유기소음진동 측정을 위하여 장비의 배치는 Fig. 5와 같이하였고 분석은 자체 개발한 S/W를 이용하였다.⁽³⁾ Fig. 6은 엔진 룸에서 계측한 소음으로 그림에서 보는바와 같이 프로펠러 회전수 320~380r.p.m.에서 450Hz의 소음이 광범위하게 분포되어 있음을 확인할 수 있다.

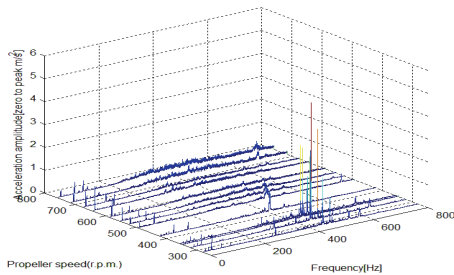
Fig. 14 Vibration level (waterfall) of reduction gear axial direction

(2) 소형 세일링 요트는 일반강선과 달리 와열 현상이 발생하면, 구조적으로 강성이 낮은 선체구조와 프로펠러와 선체가 근접하여 선체 후미에서 심한 구조진동이 발생함을 확인하였다. 또한 탄성지지를 적용한 추진시스템에서 감속기어와 추진용 디젤엔진에서도 구조진동이 발생하여 시스템적으로 불안정함을 보인다.
