등대문화유산 실태조사를 통한 보존 및 활용방안에 관한 연구 (마산청과 여수청을 중심으로)

요 약 : 2003년 대한민국 등대 100주년을 기념하여 등대문화유산 관련 조사와 규정이 제정된 이래, 지난 10여 년 동안 다양한 노력을 통하여 많은 유산들이 보존되고 정리되었다. 그 결과 등대관련 시설들이 전 국민을 대상으로 일반에게 개방되어 새로운 체험의 영역으로 자리잡기에 이르렀다. 때문에 지금의 시점에서 등대문화유산이 어떻게 보존되고 활용되었으며 관리되고 있는가를 살펴보는 것은 향후 지정된 유물들 이외에도 지속적으로 새로운 유물을 발굴하고 보존하기 위한 필수적인 작업이라고 할 수 있다. 이러한 맥락에서 볼 때, 본 연구는 마산청과 여수청 관할에 있는 등대문화유산의 실태를 조사하고 그 결과를 통하여 미래를 위한 보존 및 활용방안에 관하여 필요한 사항을 정리 및 제시하는 것을 목적으로 한다.

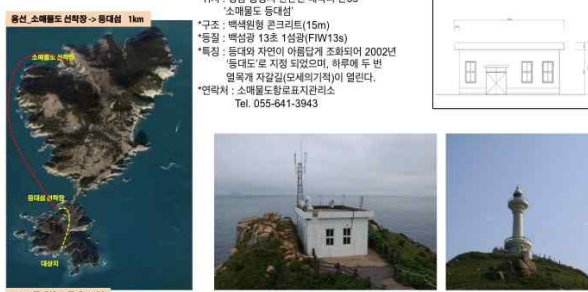
3. 소매물도 등대 무선호사

개요
 *최초 점등일 : 1917년 8월 5일
 *위치 : 경남 통영시 한산면 매죽리 산65 '소매물도 등대실'
 *구조 : 벽식원형 콘크리트 (15m)
 *등질 : 백삼광 13초 1삼광(F)W13s)
 *특징 : 등대와 자연이 아름답게 조화되어 2002년 '등대도'로 지정 되었으며, 하루에 두 번 열목개 저장실(유세의기적)이 열린다.
 *연락처 : 소매물도항로표지관리소
 Tel. 055-841-3943
