실선계측을 통한 HVAC 덕트 압력손실 및 소음 해석 프로그램검증에 대한 연구

The experimental study of pressure drop and noise for HVAC duct

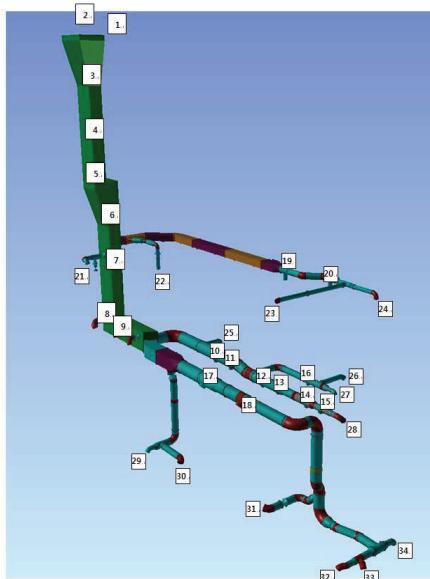
테스트를 수행한 덕트 및 테스트 포인트는 Fig.1 과 같다. 대부분의 선박에 설치되어 있는 hull덕트를 비롯하여 사각덕트, 스파이럴 덕트 등

으로 구성되어 있으며, 덕트 끝단에는 아무런 디퓨저가 설치되어 있지 않았다. 테스트 초기에 모든 맴퍼가 개방되어 있음을 확인하였고, 각 토출구에서 정상적으로 풍량이 공급되고 있음 또한 확인하였다. Fig.2 ~ Fig.4에 테스트 모습 및 hull 덕트 내부를 나타내었다. Hull 덕트에서는 맨홀을 이용해서 테스트를 수행하였다.

Fig. 1 Test duct & points

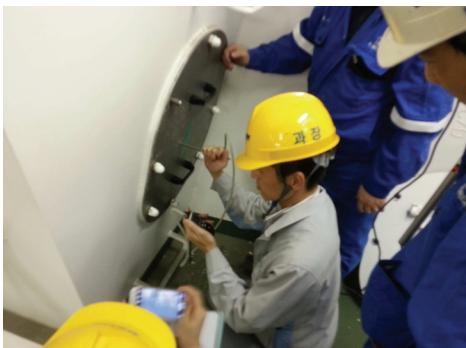
Fig. 2 Static pressure measurement

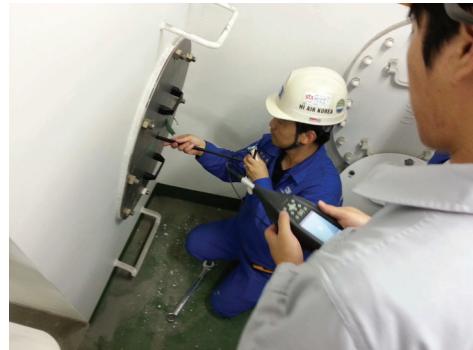
Fig. 3 Noise measurement

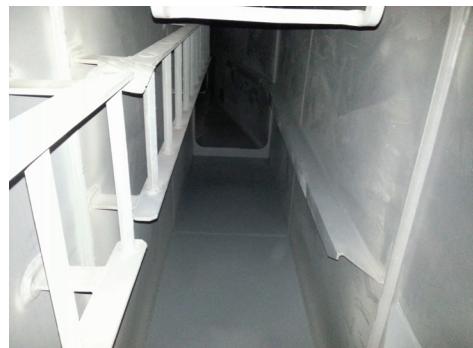
Fig. 4 Hull duct inside (upward)

덕트 내부 소음을 비교했을 때 덕트 초반부인 No.4에서부터 상당한 차이가 발생하고 있다. 해당덕트는 3m가량의 직관덕트이기에 해석시에는 약 0.5dB의 감음효과만 고려되었지만, 테스트에서는 3.7dB의 감음이 발생하였다. 그 원인으로는 Fig.4에서 확인할 수 있듯이 사다리 및 구조부재 등의 소음 blocking 효과로 생각된다. 물론 그 비율(전체 덕트 면적 대비 구조부재 및 사다리)에 따라 감음량은 달라지겠지만, 현재 해석에서는 고려되지 않기에 그 영향은 상당하다.

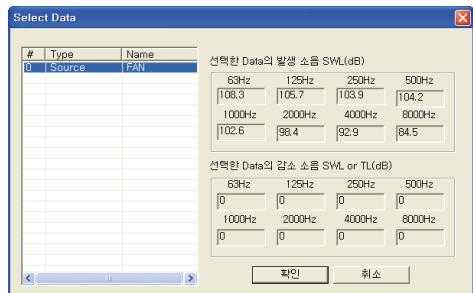
한 덕트배치를 그대로 이용하였으며, 덕트 전단(point 1)에 팬의 소음을 입력시키고 덕트 끝단이 연결되는 room의 정보를 입력하였다. 그리고, 소음원(팬소음) 및 각 덕트의 풍량정보는 실선테스트시 계측된 자료를 이용하였고, Fig.5 ~ Fig.7에 해석 세부과정을 나타내었다.

Fig. 5 Noise source input

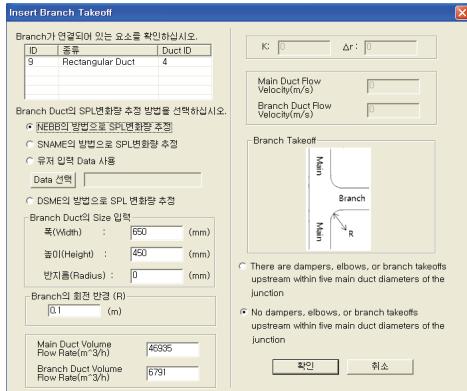
Fig. 6 Branch input

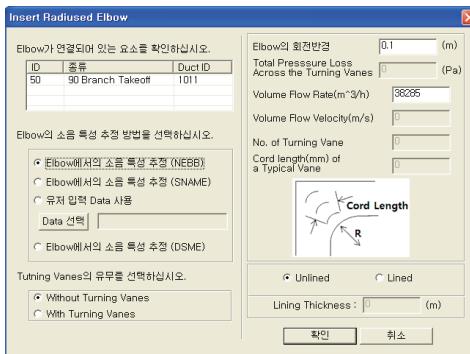
Fig. 7 Elbow input

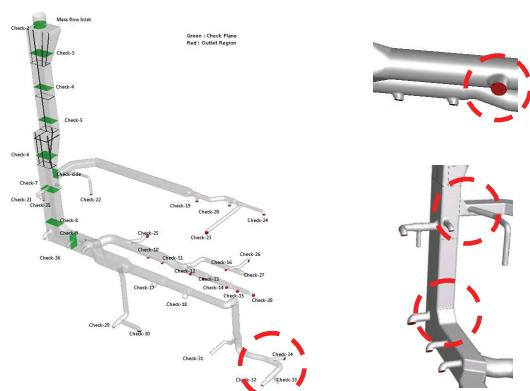
현재 설계되어 있는 덕트의 압력손실을 분석해본 결과 특정부분에서 과도한 압력손실이 발생함을 알 수 있었다(Table 1 참조). 따라서, 국부적인 덕트개선(hull덕트 및 토출구 형상 등, Fig.8)을 통해 압력손실을 낮출 수 있었다.

Fig. 8 Modified duct

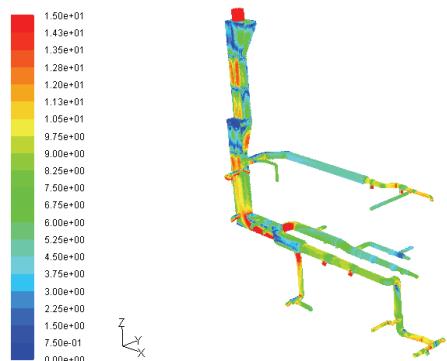
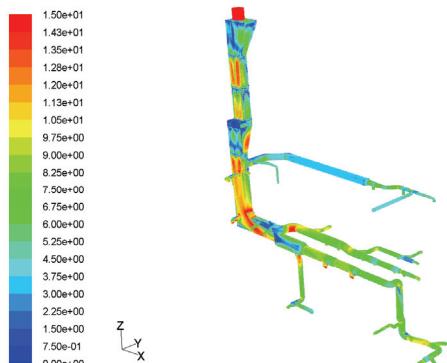
량 변화 및 압력손실을 확인하였다(Fig.9 ~ Fig.12).

Fig. 9 Velocity distribution in duct (Original)

Fig. 10 Velocity distribution in duct (Modified)

해석 결과 대부분의 덕트에서 풍량분포가 변화하였고, 특히 기존 덕트에서 큰 압력이 부하되었던 No.20, 23, 24에서 풍량이 감소하였다. 그리고, No.25 ~ No.28에서 풍량이 급격하게 증가하였다. 1차원적으로 생각하면 동일 덕트에서 풍량이 증가하면 덕트 압력손실도 증가한다. 하지만 압력손실이 증가하면 또 풍량 증가를 막는 요인이 된다. 순간적으로 이러한 과정을 반복하여 시스템적으로 평형을 이룬 결과가 최종적인 덕트 압력손실과 풍량이기 때문에 단적으로 그 경향을 설명하기 쉽지 않다.

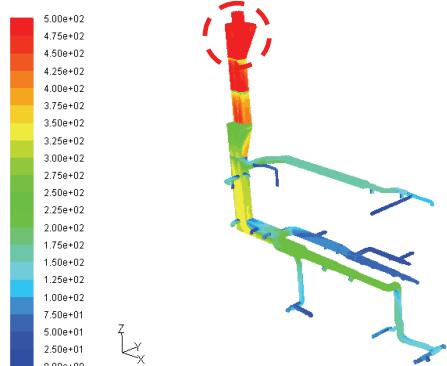
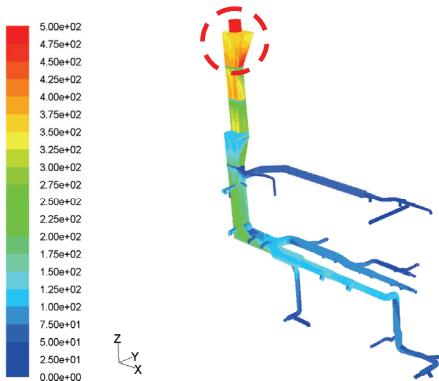
Fig. 11 Total pressure in duct (Original)

Fig. 12 Total pressure in duct (Modified)

덕트압력손실변화에 대해선 CFD해석 및 개발프로그램(DeVAC)에서의 해석을 수행함으로써 그 효과를 확인 할 수 있었다. Fig.11~12에서 볼 수 있듯이 기존 673Pa에서 541Pa로, 약 132 Pa만큼 개선된 결과를 CFD해석에서 확인 할 수 있었다.
