원자력 발전소 아날로그 계기판 영상인식

Analog Type Instrument Panel Recognition in the Nuclear Power Plant using an Image Processing Technology

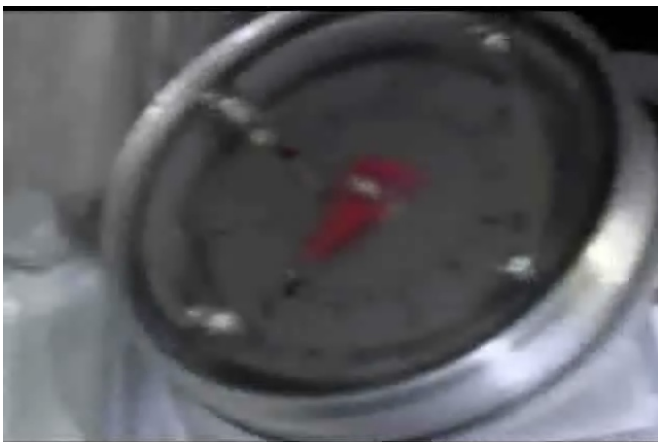
(그림 2) 1 호기 원자로 건물 4 층의 주요 계기판(2)

그림에서 나타낸 바와 같이 계기는 기계식의 아날로그 타입이었으며, 육안 판독의 시인성을 고려하여 계기판 바늘의 색상으로 적색을 사용한 것도 있었다.

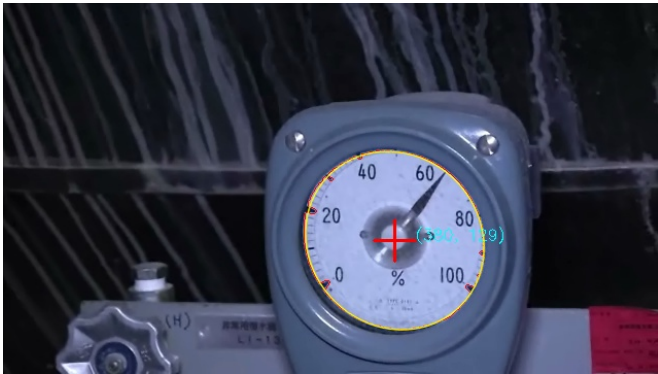
Size Filter 처리를 통해 계기판 영역 이외의 작은 영역들을 제거한다. 이러한 작은 영역들은 외부 조명이 계기판 프레임에 반사되어 밝게 나타나는 영역들이다. 추출된 영역을 타원으로 fitting 하여 타원의 중심을 구한다. 타원의 중심을 계기판 눈금자의 중심으로 가정한다. 그림 4 에 계기판 영역의 타원 모델링 결과를 나타낸다. 계기판은 진원이다. 그러나 카메라를 계기판 정면과 수직으로 일치시키는 것은 어렵기 때문에 타원으로 관측된다. 눈금 영역을 구하기 위해 donut 모양의 형상 (그림 5) 을 임의로 만들어 donut 형상에서 2 진화 영상 (그림 3) 을 감산 처리하면, 그림 6 에 나타낸 바와 같이 눈금 영역만 추출된다. 계기판의 눈금들이 일정한 간격으로 배열되어 있다고 가정하면, 계기판에서 가장 중요한 눈금은 최소눈금 (LSS, least significant scale) 과 최대눈금 (MSS, max. significant scale) 표시자 이다. 본 논문에서는 타원의 중심좌표

(그림 4) 계기판의 눈금 중심점 설정
