후쿠시마 제 1 원자력발전소 2 호기 원자로 건물 지하의 S/C Vent 관 조사영상 분석

An Analysis of Investigation Movies of S/C Vent Area in the Unit 2 Reactor Building Basement floor of Fukushima Daiichi Nuclear Power Plant

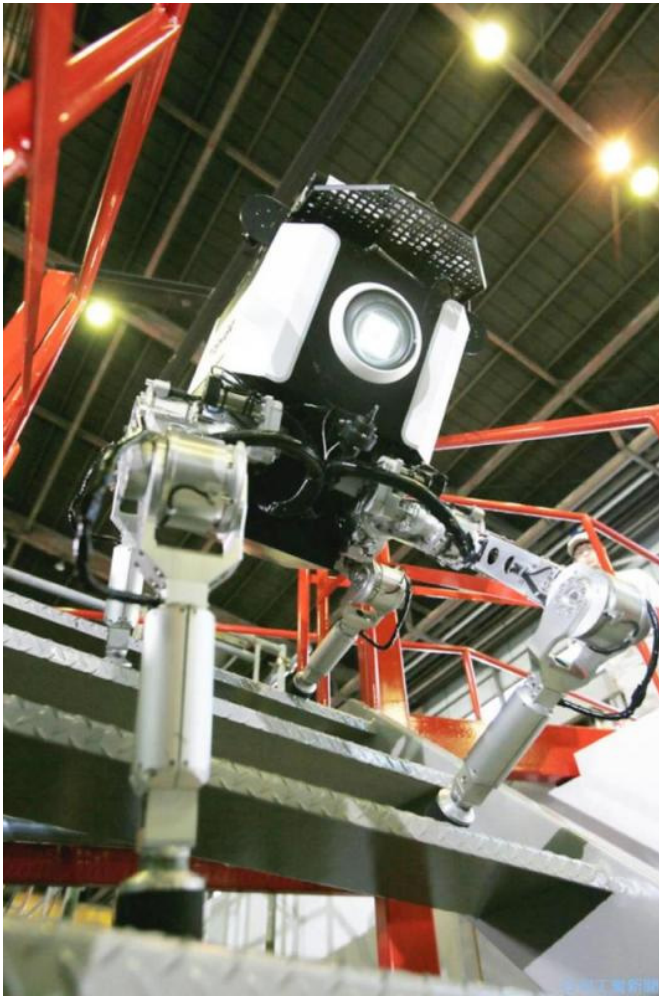
(그림 1) ㈜ 도시바의 4 족 보행로봇

그림 1 은 2 호기 원자로 건물 지하에 위치한 S/C Vent 관 검사에 사용된 4 족 보행로봇을 나타내고 있다. 표 1 에 조사결과를 나타낸다 [5].

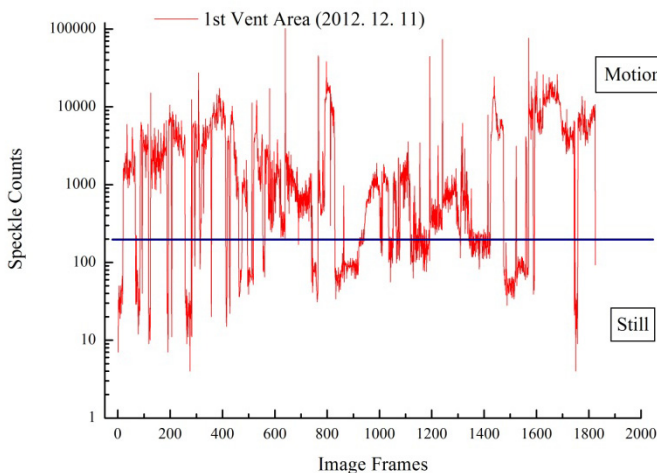
(그림 10) 1 번 Vent 관 조사 동영상의 Speckle 분포

표 2 에서 vent 관 3,4 번과 5,6 번은 그림 3 에 나타난 바와 같이 중간지점에서 카메라의 방향만을 바꾸어 관측하였기 때문에 각각 하나의 동영상으로 공개되었다. 그림 10 은 1 번 Vent 관 조사 동영상을 식(2)를 통하여 구한 Speckle 개수를 프레임 단위로 나타낸 것이다.

그림 10 에서 X 축은 동영상을 단일 프레임으로 분해한 프레임 번호를 나타내고, Y 축은 식(1), (2)를 이용하여 구한 Speckle 개수를 나타낸다. 그림에서 Peak 성분은 로봇 탑재 카메라의 움직임이 급격하거나, 조명의 급격한 변화에 따른 현상을 나타낸다. 기준선 이하의 speckle 개수는 로봇 탑재카메라가 정지한 상

태에서 Vent 관 주변을 관측한 것이다. 본 논문에서는 기준선 이하의 영상에 대해서 Speckle 분포를 계산하였다. 그 결과를 표 3 에 나타낸다.
