화력발전소 발전기 베어링 이상 진동현상 고찰

Investigation on abnormal vibration of generator bearing in a power plant

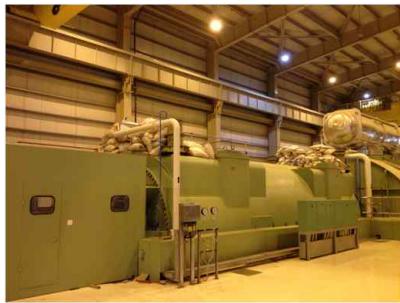
Fig. 2 The loading of lug and sand bag on the generator stator

또한 발전기 베어링 커버의 진동저감을 위해서 제작 및 시공사는 앞서 여러 가지 조치를 시행하였는데 Fig. 2는 조치의 한가지 결과로서 발전기의 양단 베어링이 위치한 부분의 상단에 모래 주머니와 중량물을 올려 놓고 있었다.

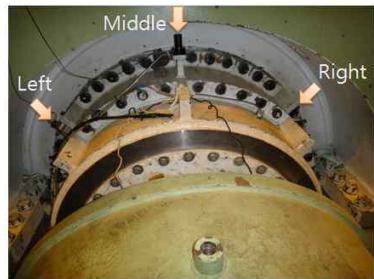
Fig. 4 The measurement locations on the generator endshield

또한 회전축의 진동과 베어링 커버의 진동상태를 주변설비와 비교함으로써 구조물에서 발생하는 진동 특성을 확인하고자 비교 측정을 실시하였다(Fig. 4). Table 2는 비교측정 결과를 보여주고 있는데 전체적으로 1호기보다 2호기가 높으며, 중량물을 부가 여부에서도 진동 변화가 확인되었다.

3. 주변설비와의 비교를 통해 회전축 진동이 유사함에도 발전기 베어링 커버의 진동은 대상설비에서도 더 높았던 사실 또한 구조물의 공진 가능성이 높다고 판단하였다.
