# 플로팅 슬래브 궤도용 방진시스템 현장성능 평가

## Field performance evaluation of a Floating Slab Track to Isolation System

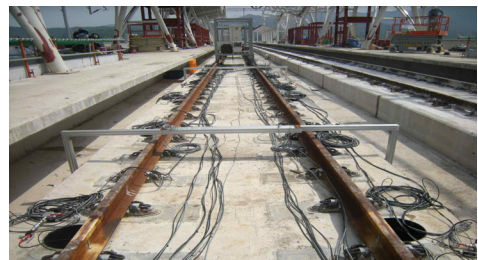
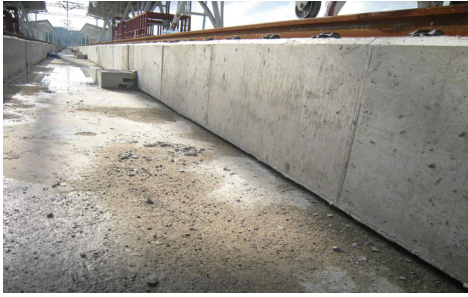
(b) Slab lifting and track status  
**Fig. 4** Test construction process

(a) Slab lifting(Multi channel hydraulic pressure jack-up system)

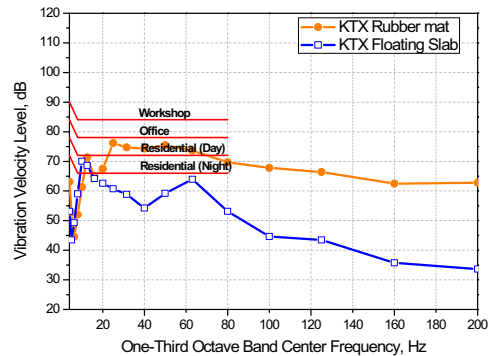
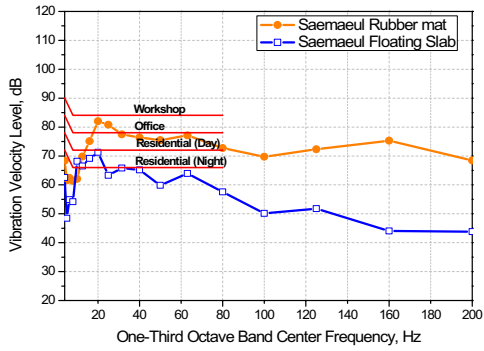
Fig. 6 Result of Vibration measurements

고무방진매트를 설치한 하행선에 비해 개발된 방진장치(HLRM)를 적용된 상행선은 진동(4~200Hz) 측면에서 KTX는 9.2dB, 새마을은 10.9dB, 무궁화는 9.8dB가량 차이가 발생하였다.

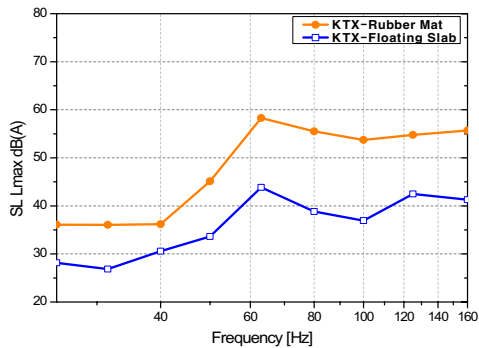
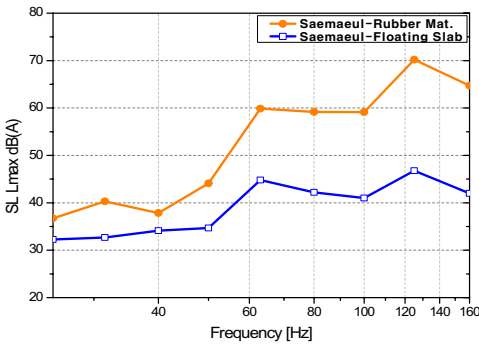
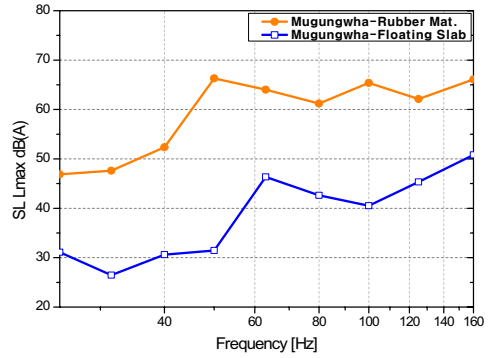
Fig. 7 Result of Noise measurements

구조소음(25~160Hz) 측면에서는 KTX는 14.4 dB(A), 새마을은 20.9dB(A), 무궁화는 18.8dB(A)가량 차이가 발생하였다. 고무방진매트가 설치되지 않은 구간과 비교할 경우 더 큰 차이를 보일 것으로 예상된다.

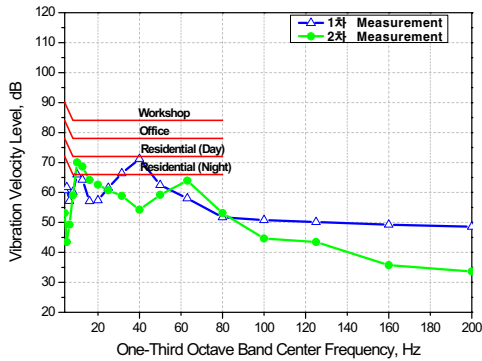
Fig. 8 Result of Vibration measurements KTX

고무매트를 설치한 하행선의 1, 2차 측정결과 진동은 17.1~18.8dB 차이가 발생하고 있으며, Fig. 8에서 보듯이 저주파수대역(30Hz이하)에서 진동수준 차이가 많이 발생하고 있다. 이는 1차 측정시 케도 슬라브와 바닥슬라브 사이에 설치된 고무매트에 의해 분리되어 있으나, 열차가 지나갈 때 열차하중에 의해 고무매트가 눌러지면서 충격성 진동을 유발한 것으로 판단된다.

이후 2차 측정시에는 고무매트가 경화되어 궤도 슬라브와 바닥슬라브 사이에 완전히 눌러진 것으로 판단된다.

개발된 방진장치를 적용한 플로팅 슬래브궤도(상행선)의 1차 측정(2012년 10월)과 2차 측정(2013년 11월) 결과 KTX의 경우 진동 및 소음 모두 변화량이 미미하였으나, 고무매트를 설치한 하행선의 1, 2차 측정결과 진동은 17.1~18.8dB 차이가 발생하였다. 이는 고무매트의 경화로 인해 궤도 슬라브와 바닥슬라브 사이에 완전히 눌러져 1, 2차 측정결과간 변화량이 큰 것으로 사료된다.
