## 산간 계곡의 지하배수관 설치에 따른 벼 냉수해 분석

심교문\*, 정명표, 김용석, 최인태  
국립농업과학원 기후변화생태과

### Cold Water Damage to Rice by Installation of Underground Drain Pipe at a Mountainous Valley

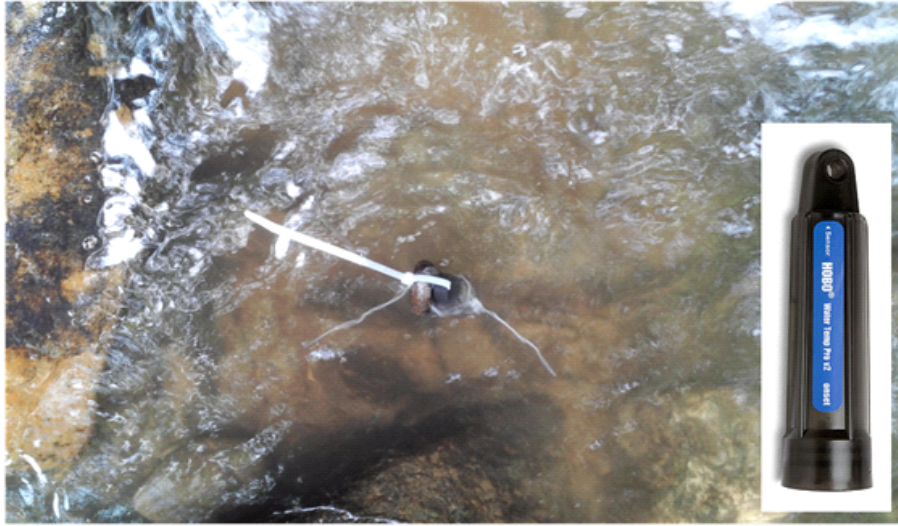
Fig. 2. Photos of the water temperature sensor installation at point 1.

민원 발생지역 계곡물의 온도변화를 조사하기 위해 골프장 사업장의 계곡 상류(지점 1), 인공 지하배수관 출구(지점 2), 비닐튜브관개 출구(지점 3), 계곡 하류(지점 4) 등 4지점을 선정 한 후 (Fig. 1), 2014년 7월 18일, 11시부터 13시까지 순차적으로 각각의 조사지점에 고정핀을 박고, 케이블 타이를 이용하여 수온측정 센서를 고정핀에 결박하는 방식으로 수온측정 센서를 수면아래 10cm 부근에 수직으로 위치하도록 설치하였다(Fig. 2). 본 연구에 사용한 수온측정 센서(Model U22-001, Onset Computer Corp., USA)는 센서로거일체형으로 정확도는  $\pm 0.21^{\circ}\text{C}$  이고, 1분 간격으로 측정하여 저장하도록 설정하였다. 수온측정 센서는 현장설치 5일 후인 2014년 7월 22일에 수거하여 저장되어 있는 수온측정 자료를 분석에 활용하였다.

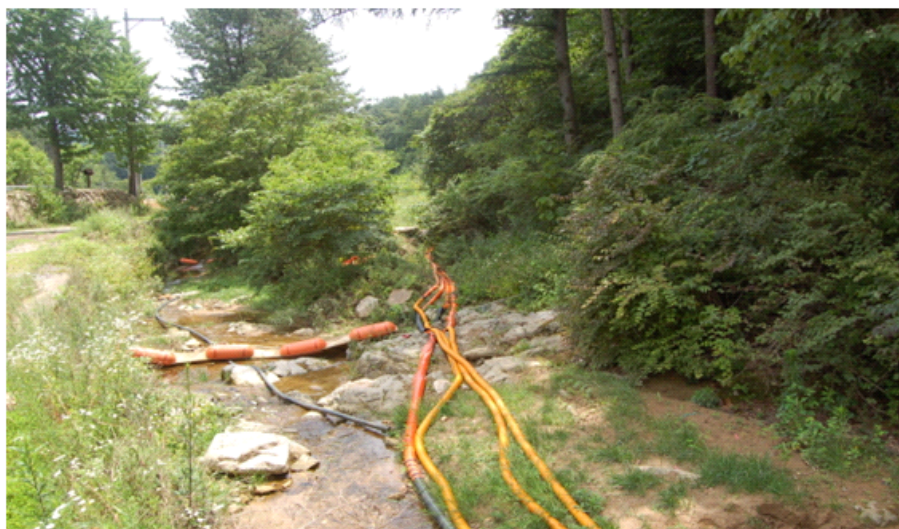
Fig. 3. Photo of plastic tube irrigation for water temperature rise.

민원이 발생한 냉수피해 논은 곡간지 계단식 논으로 골프장 조성 전에는 인근 계곡물을 약 200m 비닐튜브로 연결하여 농업용수로 이용하였으나, 골프장 조성 후에는 1.5km 길이의 지하배수관(3~10m 깊이)에서 흘러나오는 물을 약 200m 비닐튜브로 연결하여 벼논에 관개하고 있었다 (Fig. 3).

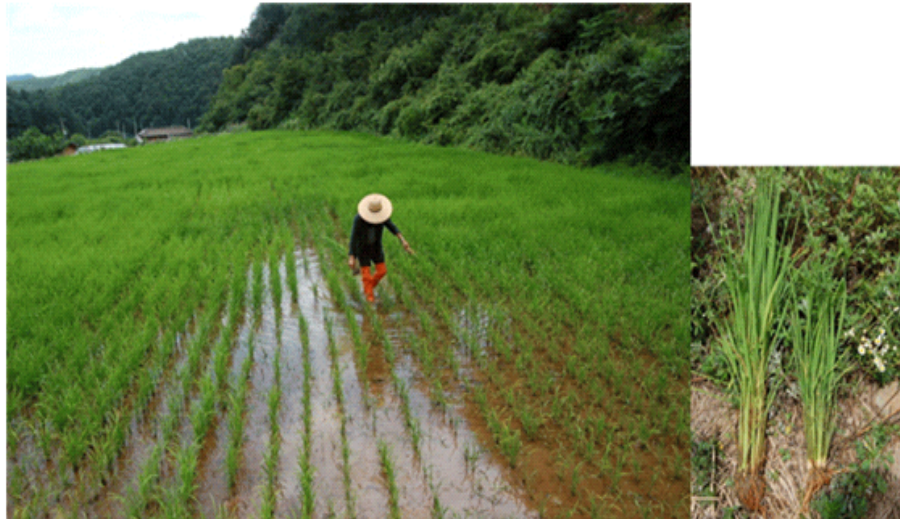
민원 발생 현지 논외 벼 생육상황을 관찰한 결과, 피해를 받지 않는 벼는 영화분화 중기로 이삭길이가 15~35mm이었으나, 피해 벼는 아직도 이삭이 생기지 않았으며, 포기당 분얼수와 초장이 정상 벼의 1/3 수준으로 조사되었다. 이러한 현상은 농업용수 유입구와 가까울수록 심한 경향을 나타내었다(Fig. 4).

Fig. 4. Rice growth conditions at the paddy field damaged by cold water.
