38kV VCB 부싱의 도체 및 실드링 변경에 따른 부분방전현상 개선

차영광, 박수민, 강우성
(주)비츠로머티리얼

Improvement of the Partial Discharges Phenomenon according to change of Conductor and Shield ring on the 38kV VCB Bushing

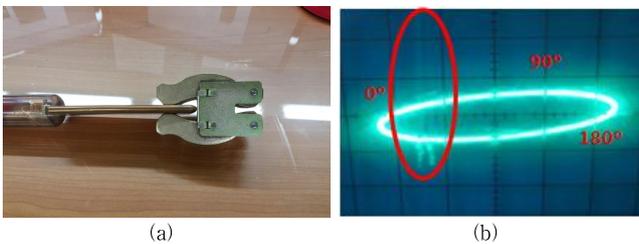
<그림 1> (a) 38kV VCB FT Bushing의 도체와 상대물 연결용 클립 (b)부분방전 파형 분석 - 코로나 발생에 의한 부분방전 파형

본 연구에서 사용된 부싱은 38kV급 VCB 부싱으로 정확한 명칭은 Fuse Type Bushing이다. 본 부싱의 도체 끝단은 부스바 형태로 클립을 이용해 상대물과 체결하는데, 상대물과 클립을 체결한 상태에서 시험을 진행하였을 때에는 문제가 발생되지 않았다. 하지만 부싱 단품으로 시험을 진행하였을 때 임펄스 시험과 부분방전 시험에서 불량 판정을 받아 그 원인을 분석하였다. 그 결과 도체부 끝단이 매우 얇아 전계가 집중되고 이로 인해 코로나가 발생하여 문제가 된 것으로 결론 내었다.

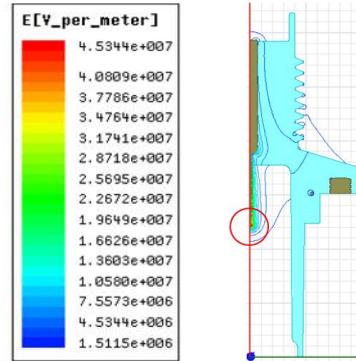
<그림 2> 전계해석 결과 - FT Bushing 기본형상

시료를 만들기 전에 Maxwell 2D 프로그램을 이용하여 각 시료 형상별 전계해석을 하였다. 그 결과 도체는 두꺼울수록 전계 집중이 완화되었고, 실드링은 링 자체의 두께 변화 및 도체와의 거리 변화 모두 전계에 영향이 없었다. 또한 전계 및 부분방전 완화용으로 삽입한 메쉬망의 경우에는 약 20%의 전계 완화 효과를 기대할 수 있었다.

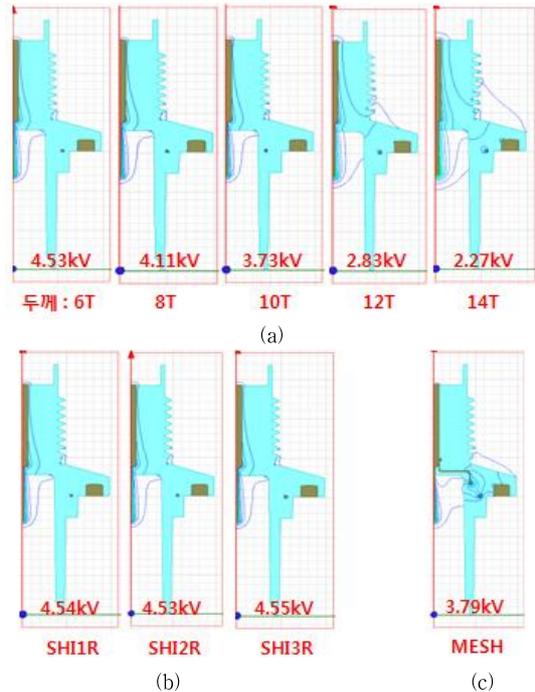
<그림 3> 전계해석 결과 - (a)도체두께, (b)실드링, (c)메쉬망

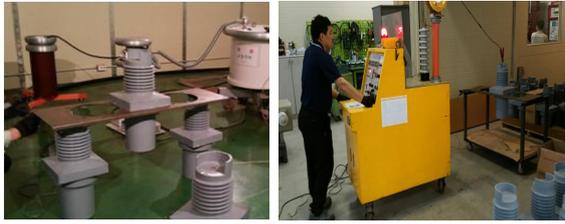
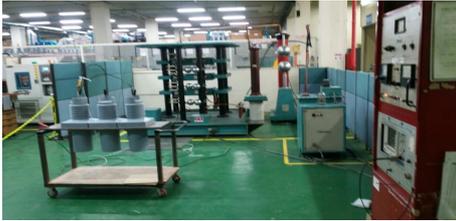
〈그림 4〉 실험장치 (a)부분방전실험, (b)상용주파 1분 내전압시험, (c)충격과 내전압시험

실험 장치는 한전표준규격에서 지정하고 있는 1000V 이상급의 부싱에 대한 규격인 IEC 60137과 부분방전 규격인 IEC 60270에 따라 상용주파 1분 내전압시험, 충격과 내전압 시험, 부분방전 시험을 진행하였다.[2, 3]

상용주파 내전압 시험은 80kV의 전압으로 1분 내전압 시험을 하였고 임펄스 시험은 170kV를 정/부 각 15회씩 인가하여 실험하였다. 또한 부분방전 시험은 IEC 60137에 의거하여 사출에 의한 폴리머 부싱에 적용되는 아래의 식을 사용하여 구한 32.9kV의 전압을 인가하여 10pC의 이하인 경우에 개시전압과 소멸전압을 측정하여 합부 판정을 하였다.

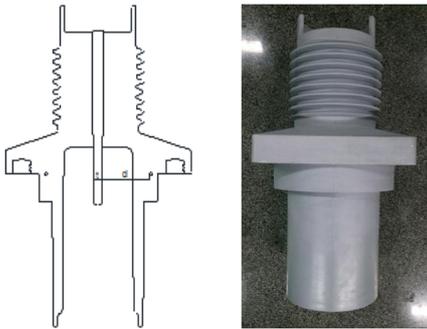
〈그림 5〉 38kV VCB Fuse Type Bushing

구 분	NO.	시 편	조 건[mm]	
			도체두께(t)	도체-쉘드링 거리(d)
도체 두께 변경	1	CON1T	6	110
	2	CON2T	8	110
	3	CON3T	12	110
	4	CON4T	15	110
쉘드링 위치 변경	5	SHI1R	6	100
	6	SHI2R	6	110
	7	SHI3R	6	120
메쉬망 삽입	8	MESH	6	110

두께 6mm인 부스마 형태인 도체의 취약점을 보완하기 위해 도체의 두께를 15mm까지 늘렸고, 전계완화용 쉘드링의 형상을 변경해가며 해석과 실험을 진행하였다. 또한 다 제품에 적용중인 전계 및 부분방전 완화용 메쉬망을 삽입하여 실험하였다.

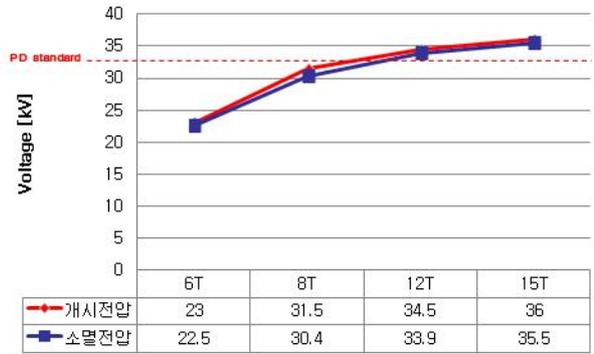
〈그림 6〉 도체 두께 변화에 따른 부분방전전압

부분방전 실험은 소멸전압을 기준으로 하였을 때 CON3T, CON4T의 시료만 32.9kV 전압 인가시 1pC 이하로 측정이 되었다.

- 부싱 도체의 두께가 두꺼워 질수록 전계 집중현상이 완화 되었다. 그 결과 충격과 내전압 시험시 절연과파전압이 높아졌고, 또한 부분방전 개시, 소멸 전압이 높아지는 결과를 보였다.
- 전계완화용 쉘드링을 내부에 삽입하고, 도체-쉘드링 간 거리를 변화시켜가며 실험을 진행한 결과 큰 영향은 없는 것으로 판단되었다.
- 전계 및 부분방전 완화용 메쉬망을 부싱 내부에 삽입하여 실험한 결과 약 20%의 전계완화 효과를 보였으나 시료를 통한 실험에서는 큰 영향을 보이지 않았다.
