가정용 전기기기의 발화사례 분석 및 예방에 관한 연구

Analysis by Ignition of Low Power Wire

Abstract - 본 연구에서는 아직은 우리 주변에서 생소하지만 향후 사용 빈도가 높아질 중앙 집진식 청소기의 발생 가능한 화재원인을 연구하여 어떤 조건하에서 발화가능성이 있는지, 발화요인 제거와 화재조사 시 과학적으로 명확하게 판단하여 원인불명의 화재가 발생하지 않도록 중앙 집진식 청소기의 화재 감식기법과 예방을 위한 개선방향을 제시하고자 한다.

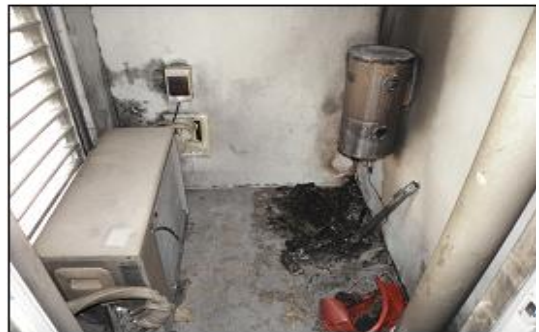
<그림 2> 건물 내부 소훼 사진

안방과 근접한 발화장소인 다용도실은 에어컨 실외기, 집진기청소기 본체가 위치하며 천정을 통해 안방으로 연소가 진행된 상태이며, 에어컨 실외기 본체 및 전기배선에서 단락흔 및 용융흔 등 특이점을 식별하지 못하였으며, 집진청소기의 바닥에서는 합성수지제 호스와 전선 등이 소훼 잔류물이 쌓여 있고 집진기의 하부가 상부지점보다 강한 소훼흔과 외부보다 내부에서 강한 소훼흔으로 보아 집진기 내부지점이 최초 발화 지점으로 추정됨.

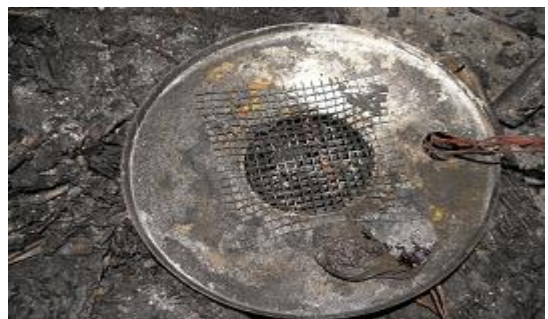
<그림 3> 집진기 본체 하부

집진 청소기의 하부 바닥 일부지점에서 강한 소회흔은 바닥에 적재된 가연물인 벽지와 호스 등의 타면서 강한 열이 가해져 발생한 것으로 추정되고, 집진기 전기배선에서는 단락흔 등 특이점이 식별되지 않는 것으로 보아 배선에서의 최초 발화 가능성이 낮다고 사료됨.

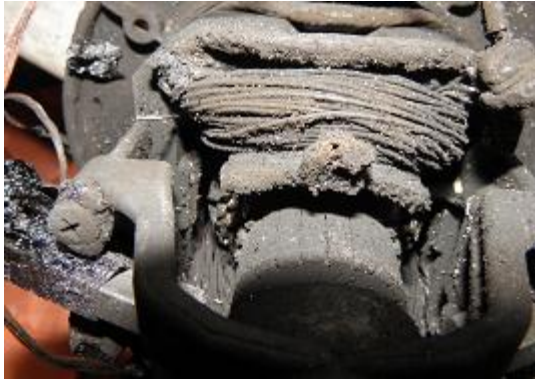
〈그림 4〉 청소기 모터코일 소회흔

집진기 내부의 소회된 모터 확인결과 좌측 브러쉬의 정류자와 접촉되는 부위가 과열 손상되어 모터가 회전하면서 마찰에 의해 과열된 것으로 추정되며 브러쉬와 연결된 코일 일부에서 손상흔이 식별되는 것으로 보아 브러쉬 지점에서 과열된 것으로 추정됨.

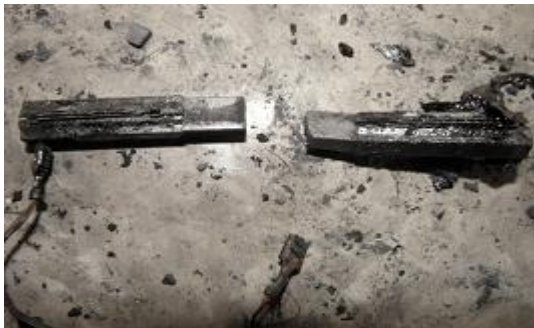
〈그림 5〉 브러쉬 및 홀더 소회흔

집진기 모터에 전원을 연결하는 브러쉬의 우측 지점에서는 정상이지만 좌측 지점 끝부분 일부에서 강한 손상이 식별되며, 집진기 배선에서는 단락흔 등 특이점을 식별되지 않았으며, 브러쉬와 접촉 모터 코일에 스파크흔이 식별되고 주변 다른 화원이 인지 되지 않는 것으로 보아 집진기의 장시간 사용에 의한 과열의 원인 또는 접촉불량에 의한 원인으로 최초 발화한 것으로 추정되나 정류자의 손상이 심하여 명확한 판단이 불가함.

- 진공청소기는 3600[rpm]의 고속회전을 하기 때문에 30분 이상 장시간 사용할 경우 과열의 원인이 되므로 일정시간 사용 후에는 쉬었다 다시 사용할 것.
- 진공청소기의 흡입구가 이물질로 막힐 경우 모터에 과부하가 걸리기 때문에 단시간에도 과열의 위험이 발생할 수 있으므로 흡입구가 막히지 않도록 할 것.
- 지동 진공 청소기는 사용하지 않더라도 센서의 고장이나 이상 센싱에 의해 가동이 될 수 있으므로 사용하지 않은 경우에는 전원으로 부터 완전하게 분리시켜 놓을 것.
- 필터에 먼지가 많이 찰 경우에도 과부하의 원인이 되므로 적기에 필터를 교체할 것.
- 고속 집진기는 브러쉬를 통하여 정류자 편에 전기를 공급하면서 브러쉬와 정류장편 사이에는 사용 시 항상 스파크가 발생하므로 유증기나 가연물이 접촉된 상태로 가동하지 않을 것.
