# 방조제 차수를 위한 현장대체공법 사례

## A field-replace case for the cutoff of water on a seawall

김 준 석\*

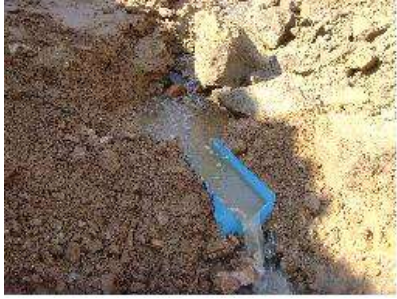
그림 1 이상누수 발생과 유량계설치장면

임시물막이 내 2차 굴착공사 중 설계시 예측하지 못 한 유입유량이 과도하게 발생하는 이상누수현상이 발생되어 해당구간은 공사를 중단, 굴착지점에 유량계(Weir)를 설치한 후 유출량의 변화추이를 확인한 후 공법 적용과 공사 지속 여부를 결정하였다. 본 현장의 누수원인은 과거에 지반하부에 매립된 돌망태(Gabion)로 인하여 슈트파일의 지반하부 불투수 암반층까지 도달하지 못하여 발생된 것으로 분석되었다.

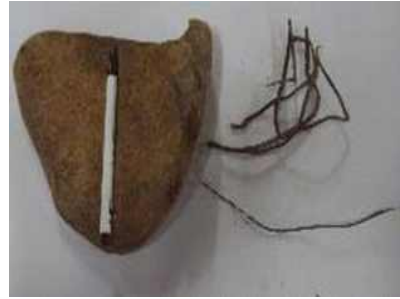
그림 2 지반하부의 돌망태확인 시료채취

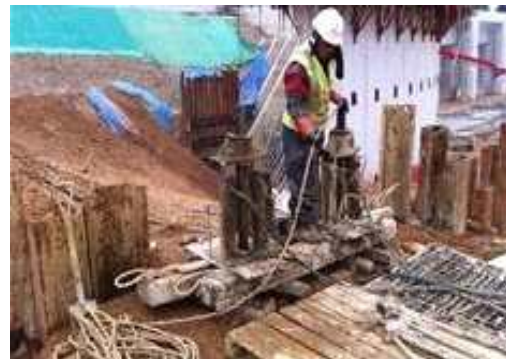
그림 4 강널말뚝(sheet pile)-차수 그라우팅

과도한 이상누수가 발생된 상황에서 조치를 취하지 않을 경우 현장이 물에 잠기는 상황이 발생하게 된다. 따라서, 앞절에서 분석된 원인을 극복하기 위하여 부분적인 추가 차수공사(Sheet Pile, 그라우팅) 추가로 실시하였다. 특히, 슈트파일이 도달하지 못하는 지반 하부는 그라우팅공법으로 차수하는 방법을 시도하였다.
