# 드론을 이용한 안전진단 활용 방안에 관한 연구

## Application of Safety Diagnosis Using Drones

드론의 대중화도 점점 빨라지고 있는 추세로 우리 주변에서는 드론을 비디오 촬영이나 물건 배달 정도로만 활용하고 있지만, PwC는 각 산업 분야에 대한 드론의 가치가 보다 넓고 다양할 것이라고 평가하는데, 특히 기간 시설망의 유지/보수/검사와 관련된 인프라스트럭처(Infrastructure)와 농업, 그리고 이동수단 분야에 대해 드론의 가치를 매우 높게 보고 있다. 따라서 본 논문에서는 사람이 접근하기 어려운 대형구조물을 드론을 이용하여 안전점검에 대한 활용 가능성을 실시하고자 한다. 인천 백석대교의 사장교를 드론을 이용하여 주탑 상부에 대한 균열상태, 변위 및 주케이블을 지지하는 정착단 상태를 점검하고, 결합부위 및 주요 부위에 대한 정밀 안전진단을 드론을 이용하여 검토하고자 한다.

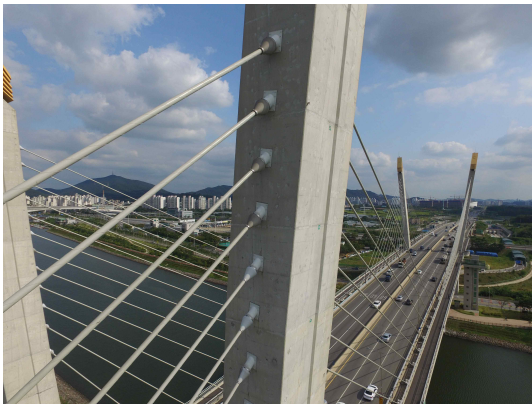
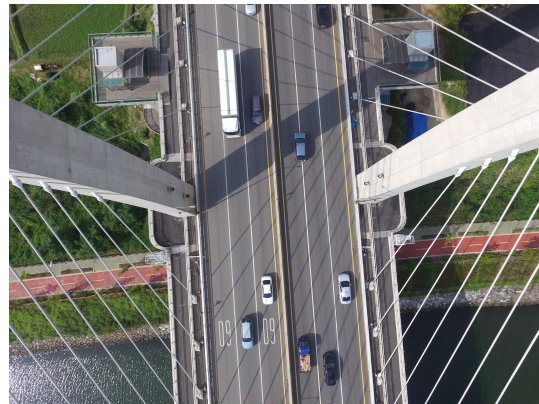
### 3. 백석대교 전경(드론 촬영)

- 주탑 케이블 연결단 마감처리가 제대로 되어 있지 않아 콘크리트 누액이 흘러나오고, 비로 인한 누수로 인해 콘크리트 내부에 철근을 부식 및 강도 저하가 우려됨
- 일부 케이블 연결단에 뒤틀림 현상이 발생하여 콘크리트 균열로 보수보강이 된 상태이지만 드론 확인 결과 균열 진행 여부가 의심이 되어 추후 정기적인 드론 촬영이 요구됨.
- 드론 안전점검은 드론 활성화 가능성으로 기획된 것으로, 확인결과 전반적인 마감처리 불량과 비로 인한 누수가 발생하여 콘크리트 및 케이블 연결부위에 일부 보수보강이 요구되고 있다.
