# 소형 UAV를 이용한 홍수터 지형측량 정확도 평가

## Accuracy Evaluation of Floodplain Topography Survey Using Small-scale UAV

곽성현\*, 서용재\*\*, 송진훈\*\*\*, 류시완\*\*\*

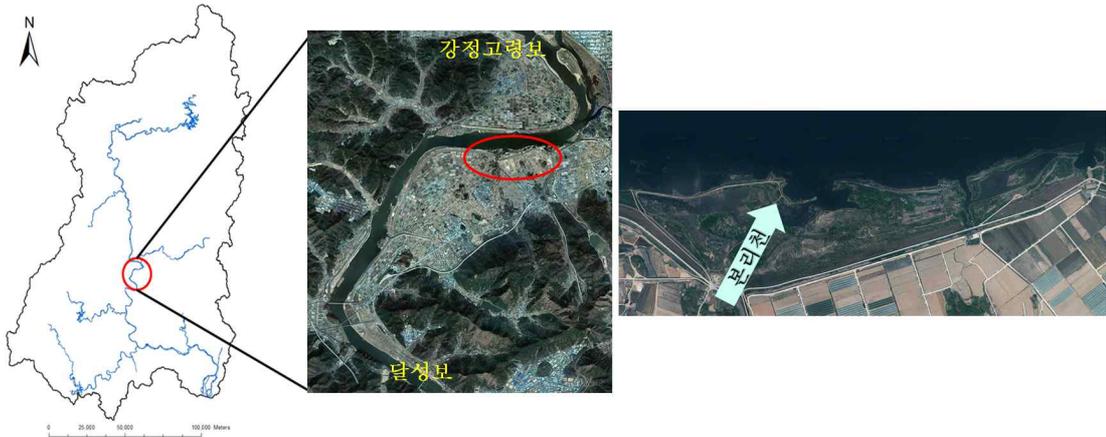
그림 1. 연구 대상지역

연구대상지역은 그림 1과 같이 낙동강수계 강정고령보 하류 6 km 지점의 본리천 합류부(대구달성군 옥편면)에 위치한 습지로 길이는 약 2.5 km, 면적 0.63 km<sup>2</sup> 이다.

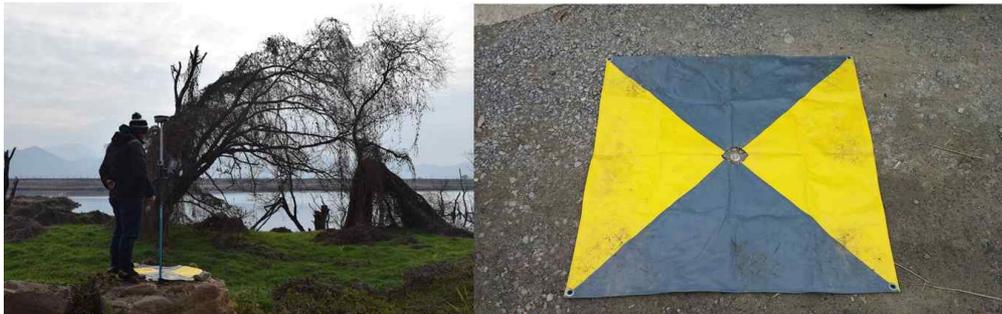
그림 2. Network-RTK를 이용한 지상기준점 측정

대상구간의 정사영상지도 자료 취득을 위하여 DJI사의 Phantom 3 Professional을 활용하여 평균고도 114 m, 지상표본거리(GSD) 4.9cm/pixel로 총 603매의 영상을 취득하였다. 절대표정용 지상기준점은 그림 2와 같이 정사각형 형태(1 m×1 m)의 대공표지판을 설치하고 Network-RTK를 측량을 통해 좌표를 취득하다(표 1과 그림3 (b)). 취득된 영상의 처리 및 분석을 위하여 AgiSoft사의 PhotoScan을 활용하여 그림 3에 도시된 바와 같이 정사영상 내 각 픽셀의 중첩영상 매수(NOIP) 및 비행경로와 정사영상모자이크(Orthophoto-mosaic), 수치표고자료와 같이 대상지 표면에 대한 고밀도의 정사영상지도 자료를 얻었다.

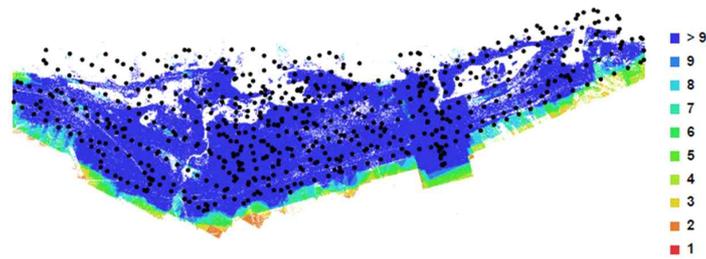
(a) 정사영상 내 각 픽셀의 중첩 영상 매수 및 비행경로

그림 3. 소형 UAV를 이용한 정사영상지도 자료

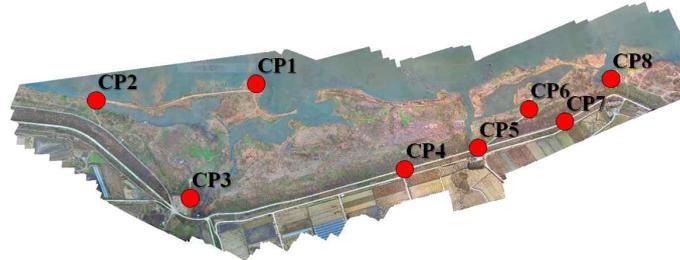
(b) 정사영상 모자이크

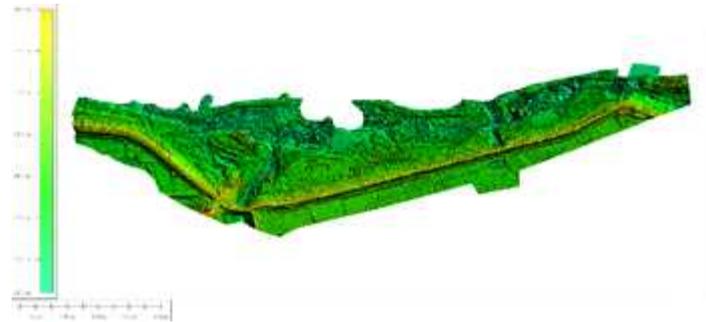
(c) 수치표고자료

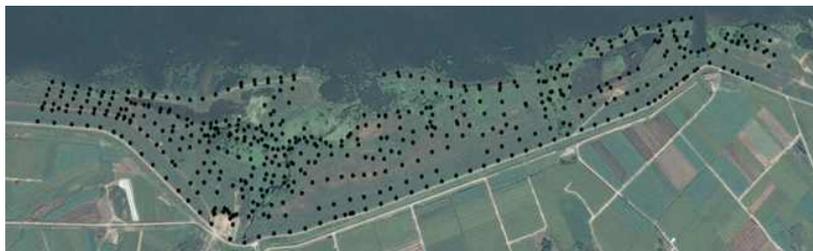
그림 4. Network-RTK를 이용한 검사점(466 point)

본 연구에서는 소형 UAV를 이용한 정사영상지도 자료의 정확도 평가를 위해 그림 4와 같이 Network-RTK를 이용하여 취득한 실측지형자료(곽성현 등, 2013) 중 연구대상지역에 해당하는 487점을 활용하였으며, Network-RTK를 이용하여 취득한 실측지형자료와 소형UAV를 이용한 정사영상지도 자료의 표고차에 대한 경향성 분석을 통한 신뢰도구간 95%에 해당하는 466점을 최종 검사점으로 채택하여 과대오차를 제거하였다. 또한 지표면 상태에 따른 정확도평가를 위해 전체 검사점을 그림 5에 도시된 바와 같이 수목, 초지, 제방/도로로 구분하여 분석하였다.
