울산신항 북항 방파호안 축조공사 시공사례

A Case Study on the North Seawall Construction of Ulsan Newport

요 약 : 울산신항의 활발한 개발로 인하여 기존에 설치되어 있던 온산항북방파제는 원래의 목적인 방파제로서의 기능은 사라지고, 울산항 3항로에 간섭된 지장물이 됨에 따라, 기존방파제의 철거를 수행하였으며 철거순서는 상치 콘크리트 깨기, 속채움 제거, 케이슨 절단 및 천공, 인양 및 제거, 케이슨 파쇄의 순서로 진행되었다. 특히, 파쇄한 콘크리트는 크래싱 작업을 통해 재생골재로 생산하였으며, 향후 신설케이슨의 속채움 재료로 재활용하는 것으로 하여 경제적 자원재활용에도 기여하고 있다.

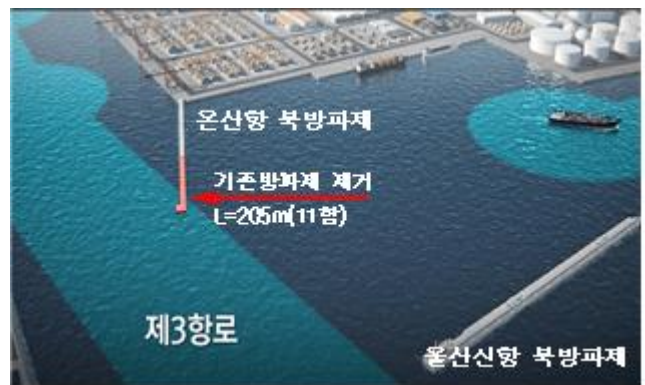
Fig. 2 온산항 북방파제 현황도

온산항 북방파제는 총 연장이 500m이며, 이 중 제 3항로에 간섭되어 본 공사에서 제거하는 연장은 205m로서 케이슨구조물 11함에 해당하는 항만외곽시설이다.

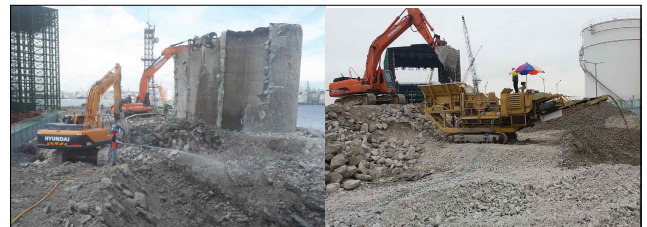
Step 5 케이슨 파쇄 및 재활용

인양이 완료된 케이슨은 케이슨 표면의 폐각을 제거하여 폐기물 처리하였고, 대형 브레이커 및 압쇄기를 사용하여 파쇄작업을 진행하였으며 1함당 평균 소요기간은 약 3일이 소요되었다. 파쇄한 콘크리트는 크라싱작업을 통해 재생골재로 생산하였으며, 향후 신설케이슨의 속채움 재료로 재활용하였다.
