노후건축물 비구조체 해체과정에서의 총부유세균 발생량측정에 관한 연구

A Study on the Measurement of Total Airborne Bacteria in the Process of Dismantling the Non-structure of Old Building

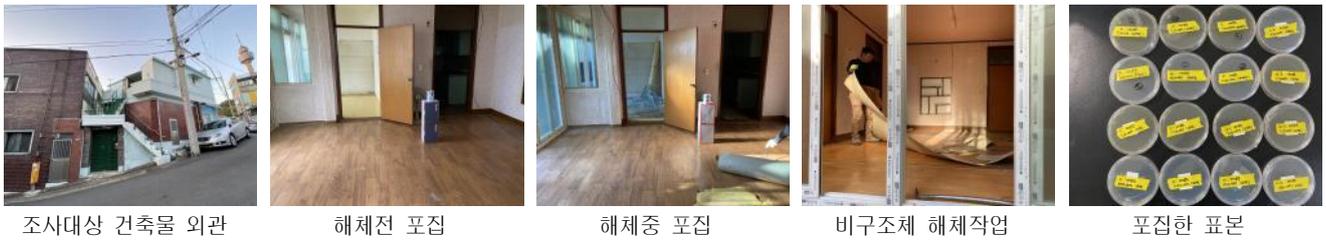
그림 1. 조사 진행 현황

실내공기질공정시험기준 ES02701.1c의 '실내 공기 중 총부유세균 측정방법-총돌법'과 ES02702.1a의 '실내 공기 중 부유곰팡이 측정방법-총돌법³⁾'을 사용하여 조사대상건축물의 비구조체 해체 전, 후 총부유세균과 부유곰팡이를 측정하였으며, 추가로 포집한 부유세균과 부유곰팡이는 정확한 종류를 파악하기 위하여 동정을 의뢰하였다. 포집장비로는 MERCK사의 MAS-100 Eco를 사용하였다. 총부유세균 측정에는 TSA(tryptic soy agar)배지, 부유곰팡이 측정에는 맥아추출물 한천배지(MEA, malt-extract agar)를 사용하였다. 공기채취량은 100L로 하였으며, 이후 항온항습기에서 세균은 35℃로 48시간을 배양하였으며, 곰팡이는 25℃로 48시간 배양하였다.
