# 라이너 링을 개선한 펌프 및 그 모니터링 시스템

군산대학교

## A Pump with Improved Liner Ring and It's Monitoring System

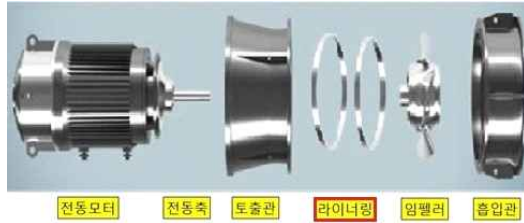
펌프의 주요 구성품은 그림 1과 같다.

그림 1. 펌프의 구조

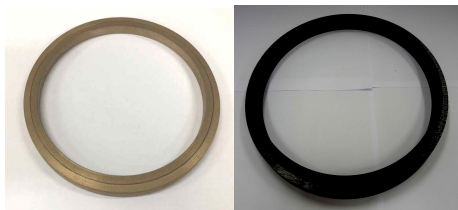
기존 펌프에 사용되는 라이너 링은 청동재나 스테일리스 재질인 금속재 제품을 사용하고 있다. 금속재 라이너 링은 열에 의한 재질 팽창 및 두 라이너 링의 일정한 간극이 존재하며, 라이너 링의 간극으로 인해 압력손실 및 진동이 발생하고 있는 단점을 가지고 있다.

그리고, 난삭재인 탄소 복합재를 라이너링 형상으로 가공하여 펌프의 케이싱 내주면과 임펠러의 외주면에 삽입되는 것을 특징으로 하는 탄소 복합재 라이너 링이 적용된 펌프 이다.

그림 2. 금속/탄소복합재 라이너 링

탄소 복합재 라이너 링이 적용된 펌프는 금속재 라이너링 보다, 열팽창계수가 낮아 KS B 6321/6318의 라이너링 간극 기준보다 평균 70%이하로 감소 시킬 수 있다.

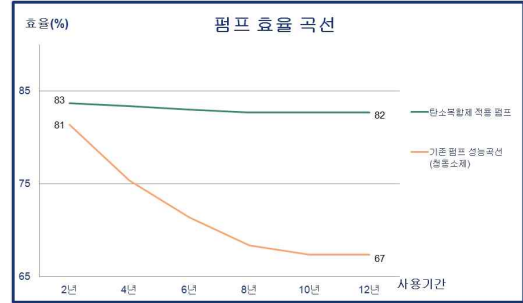
탄소 복합재 라이너 링이 장착된 펌프는 금속재 대비 내마모성이 우수하고, 마찰계수가 낮은 장점을 가지고 있다. 따라서, 기존 금속재 대비 라이너링의 마모를 방지하여, 펌프의 효율을 상승하며 상승된 효율을 유지할 수 있는 기술이다.

그림 6. 해석을 통한 펌프 성능 유지곡선

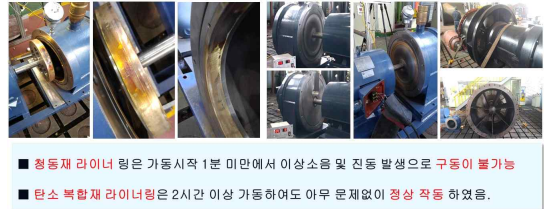
또한, 탄소 복합재 라이너링은 열에 의한 변형이 거의 없고, 소재 자체의 윤활 기능이 있어 물이 없는 상태에서 펌프의 구동을 가능하게 할 수 있는 기능을 가지고 있다.

그림 7. 무수(無水)상태 펌프 구동

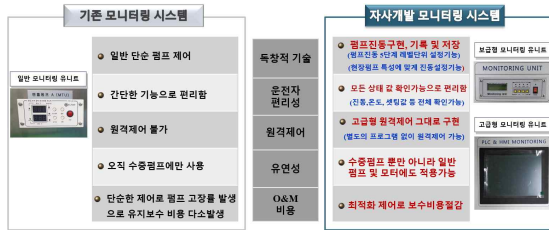
- 펌프 진동센서 탑재 및 현장 펌프의 고유 진동에 맞는 DATA 설정
- 펌프 운전기록 BACK UP 기능으로 펌프관리 향상
- 펌프에 발생 될 수 있는 모든 문제점 알고리즘 구현으로 펌프 소손을 최소화

그림 8. 기존 모니터링 시스템과의 차별성
