義林池 築堤에 關한 一考察*¹

On the Construction of Embankment of the Eui-Rim Reservoir*¹

In Koo Chung*²

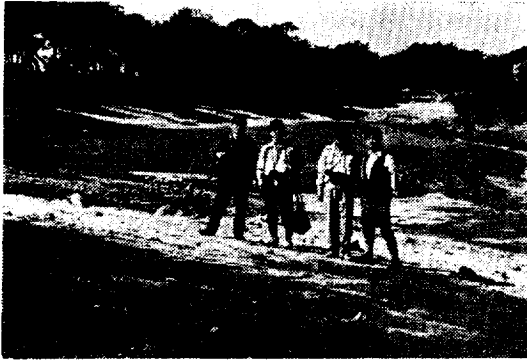
그림 1. 義林池堤防이 破壞되어 물이 빠진 모습(後面 右側이 破壞된 堤防)
 Fig. 1. The view of Eui Rim Reservoir after water drained through destroyed embankment

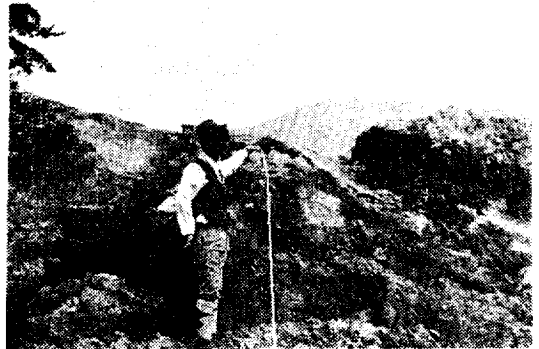
그림 3. 義林池堤防의 築堤技術을 調査하고 있는 光景
 Fig. 3. The construction techniques of the embankment has been inspected.

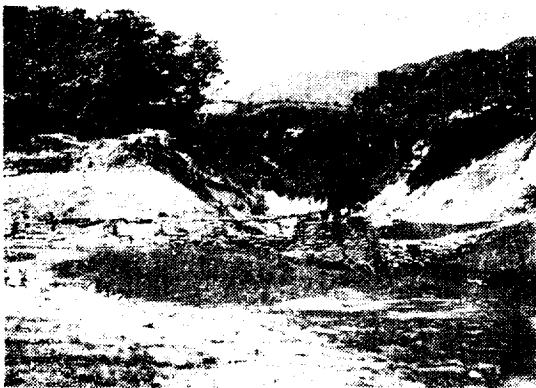
그림 2. 破壞된 義林池堤防
 Fig. 2. Destroyed Eui Rim Reservoir embankment,

4) 義林池 堤防 下部의 地原住民들이 直接生命의 危險을 느끼게 되자 龍瀑下流隣接地(比較的 安全한 場所)를 人工的으로 破壞시키니 滿水된 義林池는 水壓에 依하여 30分만에 貯水된 물이 完全히 빠지고 말았으며 아울러 1,400年間 간직해오던 義林池堤防의 築造技術의 神祕를 밝혀내게 되었다.
