氷壓에 의한 護岸블록破壞

金 周 範* · 沈 在 九*

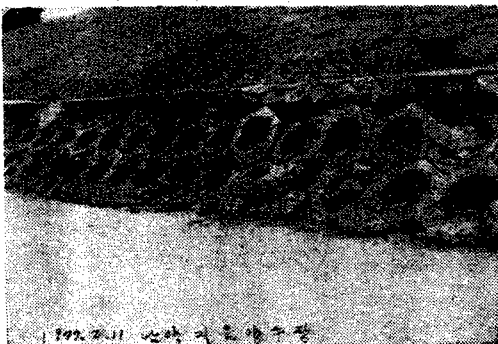
사진-1. 체인블록 공 (1977. 2. 11 남양길움양수장)

는 $5\text{kg}/\text{cm}^2$ 정도로서 抵抗力이 훨씬 작아 變位가 發生하였으며 따라서 호안공은 이 變位에 의하여 破壞된 것으로 볼수있으며 變位の 量은 10cm 이상 이었다. (사진참조)

1) 체인블록은 相互 鐵線으로 連結되어 있으며 圓形홈이 있어 碎波效果는 優秀하나 홈에 어름이 채워져 水壓 大部分을 받는다.
