乘用車用 타이어의 空氣漏出로 인한 Cord Breaking Up

協會 李源善 譯

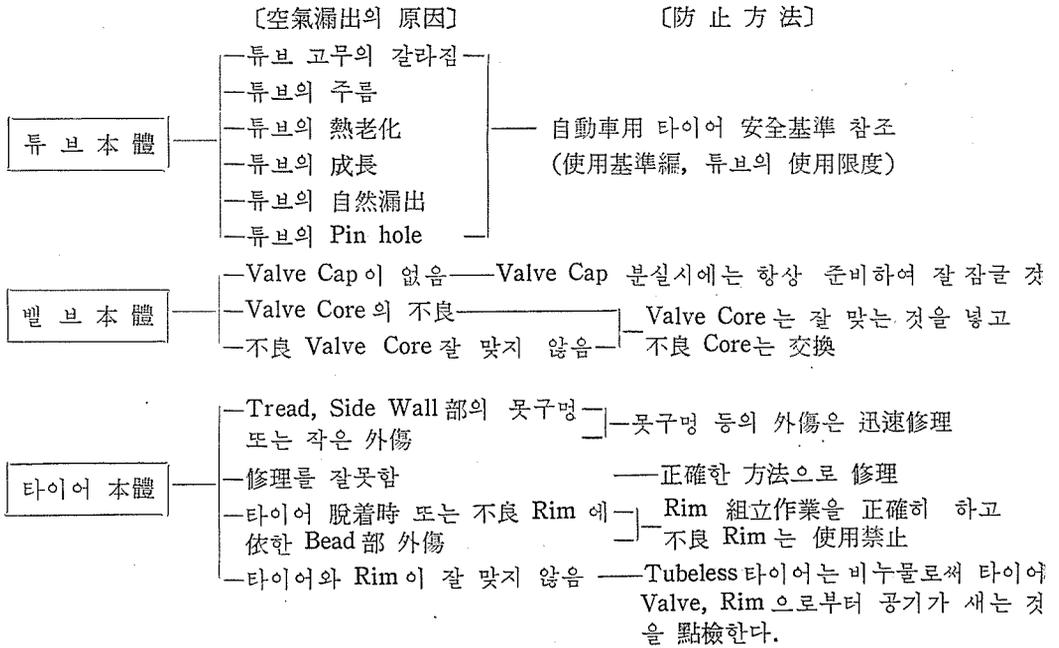
空氣漏出로 因한 C.B.U의 發生原因은 空氣壓

低下라는 것이 正確히 밝혀졌다. 空氣壓低下의 原因과 그 防止方法을 說明하면 다음과 같다.
