火力發電設備中 復水器管 適正運用 에 對한 考察

The Consideration for Proper Application of Condenser Tubes on the Thermal Power Plant

蔡 千 錫

韓電技術研究所 第2研究室長

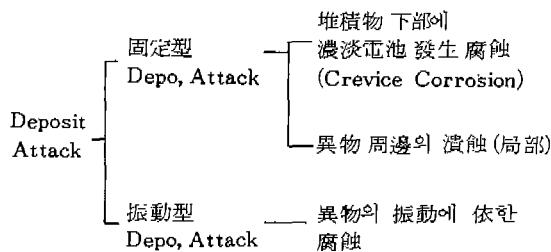
Deposit Attack는 冷却管에 流入한 異物에 依하여 發生하는 腐蝕으로 發生 形態는 아래와 같다.

固定型 Deposit Attack은 管壁에 固定된 異物로 因하여 腐蝕되는 潰蝕과 堆積物의 下部에 濃淡電池 作用에 依하여 腐蝕되는 隙間腐蝕의 두 種類가 있으며 異물이 水流의 振動에 依하여 管表面의 保護皮膜을 반복 충격 또는 磨擦等에 依한 振動型 Deposit Attack이 있다.

海水를 冷却水로 使用하는 管에서는 Self Healing Protective Film이 形成되나 異物流入 即 조개류, 나무조각, 미역, 비닐 등에 依하여 局部 潰蝕을 일으키니 取水部의 異物流入 防止施設 및 염소注入이라던지 防汚塗料 等에 依하여 水路內의 生物번식을 억제하고 逆洗等으로 管内에 異물이 남아 있지 않도록 하여야 한다.

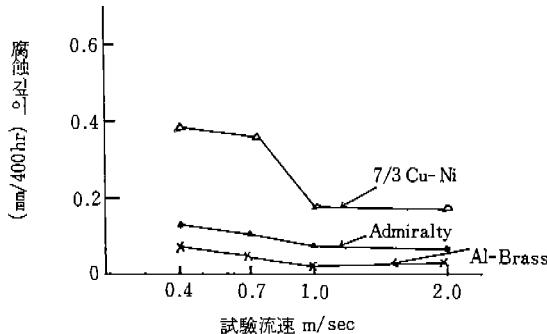
〈그림- 1〉 銅合金의 热點腐蝕과 流速의 影響

는 경우도 있고 热交換器의 冷却水側에 깊은 孔蝕現象이 發生하는 것을 热點腐蝕(Hot Spot Corrosion)이라 하며 이는 高溫部와 周邊部間에 電氣化學的反應에 의한 것으로 發生原因은 管壁 測度가 局部的으로 上昇하는 경우와 冷却水에 氣泡가 管壁에 付着하여 Hot Spot의 原因에 依한 경우 流速이 대단히 느린 경우 等으로 防止策으로는 管內流速을 增大시키고 被冷却体 入口에 Buffle Plate 을 設置하여 局部的인 測度上昇을 막아야 하며 그림1은 銅合金의 热點腐蝕과 流速의 影響을 나타낸다.

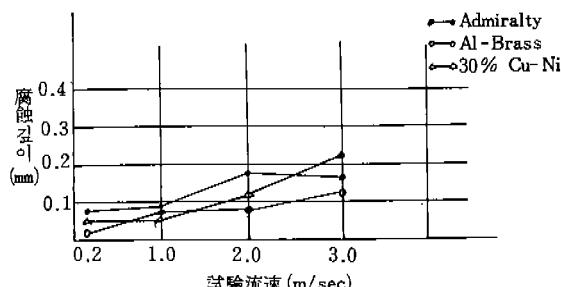
(그림-2) 微量의 硫化物를 含有한 海水中의 銅合金 耐蝕性 (27~33°C에서 644時間)

防止對策으로는 耐蝕性 材料를 選擇, 使用하고 初期 皮膜成에 유의 防蝕效果를 얻으며 Sponge Ball Cleaning을 實施, 부식촉진 媒體를 除去함이 重要하다. 汚染海水에 依한 耐蝕性 比較를 그림2에 表示한다.
