치수의 석회화현상에는 齒髓石(pulp stones), 제2상아질(secondary dentin), 象牙質橋(dentinal bridges), 齒髓消滅(pulpal obliteration) 등이 있다.

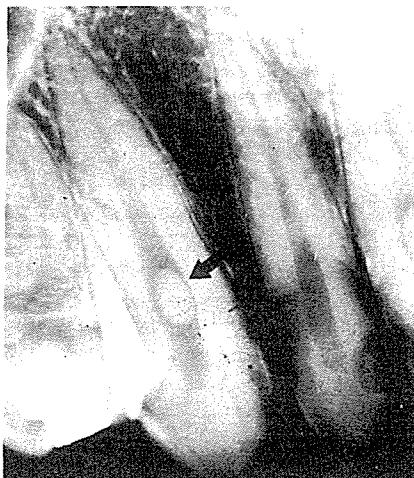
사진 1. 상악 견치 치수강내에 타원형의 pulp stone이 보인다. (화살표)

齒髓內에서 발생하는 치수석은 방사선 사진으로 볼 때 원형 또는 타원형의 opacity를 나타낸다. 그 같은 치수석은 근관치료를 방해하지 않을 경우, 그리 문제가 되지 않는다.

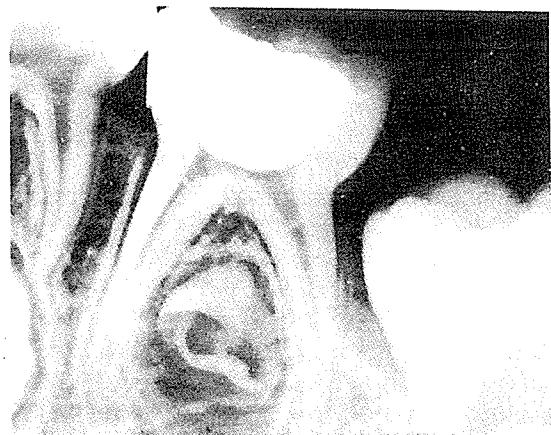
사진 2. 하악 제2유구치의 근심판과 원심근 근관 입구에 dentinal bridge가 보인다.

상아질교는 정상적인 치수조직과 커다란 우식병 소 사이에 때때로 발생한다. Calcium hydroxide 를 써서 Vital pulpotomy를 끝냈을 때도 이같은 상아질교가 자주 나타난다.
