3. 치수포함한 치관파절
(complicated crown fracture)

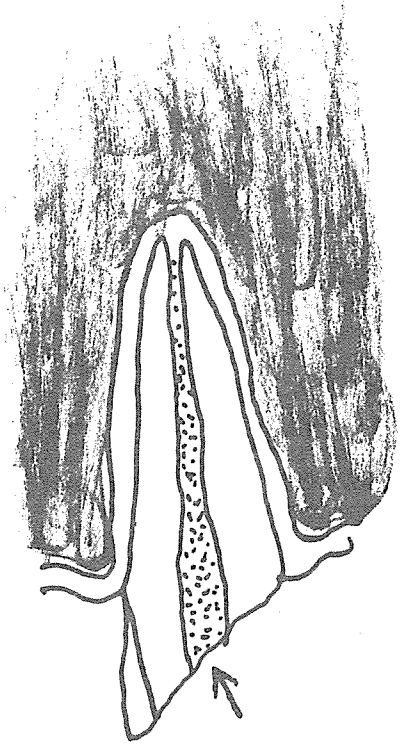
그림 4.

특징 : 치수노출이 수반된 치관파절 (그림 4 참조)

진단소견 : 노출된 치수로부터의 출혈확인.
