“꽝”하는 폭음과 함께 불길 치솟아

반응조내의 톨루엔이 인화, 폭발

- 재산피해 : 1억2천3백만원
- 인천시 북구
- 발화 : 84. 5. 9. 08 : 38

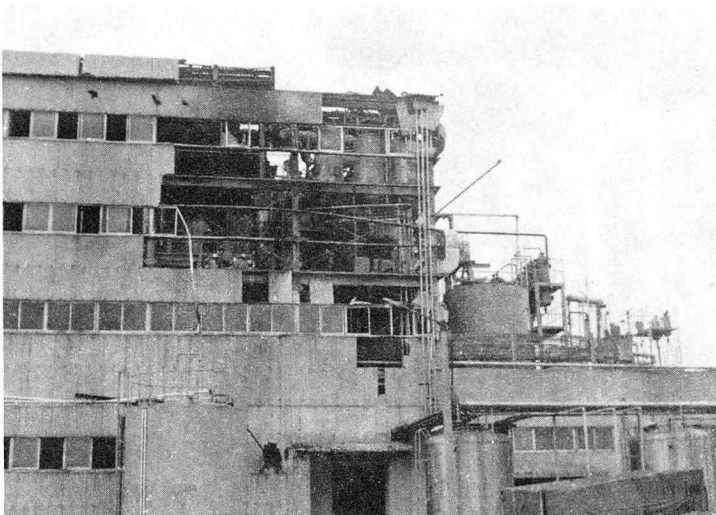
폭발화재가 발생한 공장건물

08시38분경 3층 반응조에서 “꽝”하는 폭음과 함께 화재가 발생하였고 폭발과 동시에 반응조 상단의 개폐장치(캡)가 떨어져 날아가는 바람에 반응조 자체는 폭발되지 않았으나 불길이 치솟아 반응조 주위로 급속히 번지기 시작하였고 떨어져 날아간 반응조의 Cap이 동 건물의 4층 구조물인 H Beam을 때리는 충격에 각종 기계류가 파손되었다.

이 폭발화재로 반응조 인근에서 작업중이던 신모씨가 화상을 입었으며 2, 3, 4층의 일부 철골바다, 지붕틀, 외벽등이 폭발시 충격과 화재로 인하여 파손되었고 각종 기계장치, 탱크, 부품등이 손상되어 화재규모에 비하여 많은 재산손실을 가져왔다.

화재는 반응조내의 톨루엔이 반응조 상부로 조금씩 새어나와 모타의 마찰열에 인화되어 이 불꽃이 반응조 내부까지 전달, 순간적으로 폭발한 것으로 추정되며 인화성 위험물을 취급하는 공장등에서는 화재 및 폭발위험이 상존하므로 평상시 기계장치, 배관등에 대한 정비 점검을 철저히 하여야 한다.

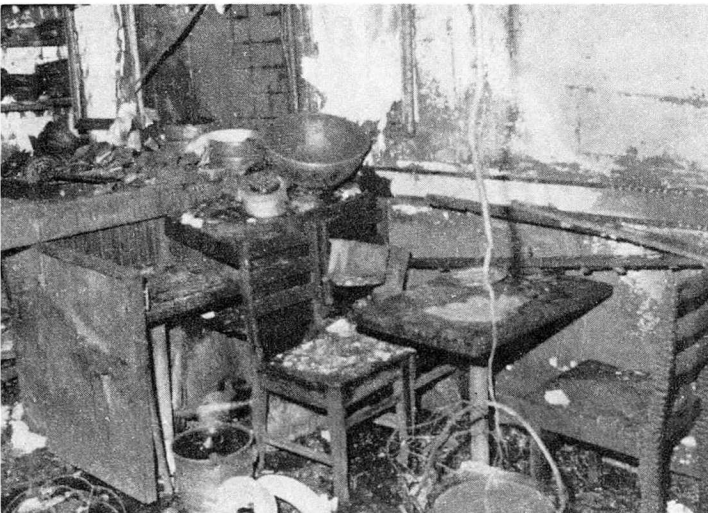
5 명이 시체로 발견된 주방

불은 분식집의 출입구쪽에 피워둔 석유난로가 과열되면서 주위 가연물에 착화되어 홀내의 탁자, 의자, 가연성 칸막이등을 태우면서 홀 전체로 확대되었다.

불이 나자 그 안에서 잠을 자던 종업원(3명)과 이들의 친구(2명) 등 모두 5명은 출입구가 막혀 반대쪽인 주방으로 대피했으나 비상구가 없어 모두 연기에 질식, 사망한 채 주방에서 시체로 발견되었다.

첫째, 영업장에서는 취침을 못하도록 되어 있는데도 불구하고 의자와 탁자 등으로 잠자리를 만들어 놓고 홀에서 잠을 자는 중에 화재가 발생, 미처 대피하지 못하고 희생되었다. 둘째, 출입구 부근에 석유난로를 피워놓고 잠을 자면

서도 화기관리가 부실하여 이것이 과열, 화재의 원인이 되었다.

셋째, 1층 일부를 막아 분식집으로 사용하면서 외부로 통하는 문을 하나 밖에 만들어 놓지 않았고 화재로 이 출입구가 막혀 불가능하였다.

넷째, 안에서 잠을 자던 사람들은 뒤늦게야 불이난 것을 알아 대피가 어려웠던 것으로 추측된다. 소규모 건물로 소방방상 설치대상은 아니지만 이 건물에는 자동화재탐지설비가 설치되어 있었다. 평상시 사용 가능한 상태로 관리되어 화재 초기에 경보를 발하였다면 대피가 가능하였을 것이다. □

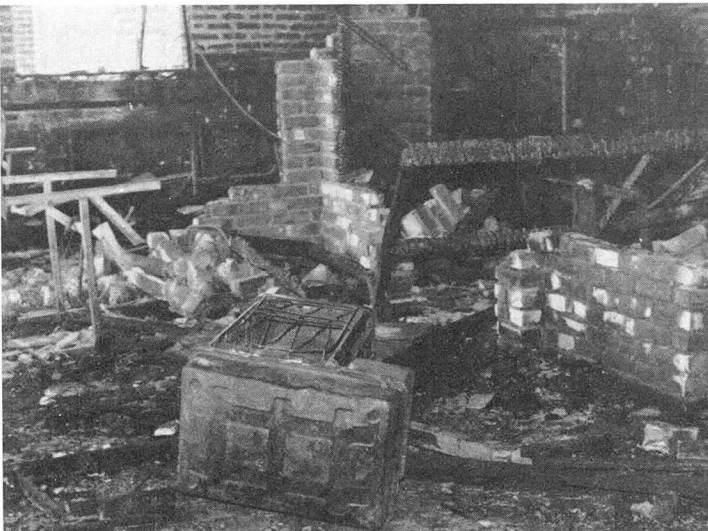
문제가된 석유난로와 내부 소실상태

불은 새벽까지 술을 마시며 간이무도장에서 춤을추던 장모군(19세)이 같이 춤을 추고 놀던 이웃 술집 종업원 김모군과 어깨가 부딪혔다고 시비가 벌어져 김군에게 맞겨되자 장군의 친구인 이모군(19세)이 화침에 옆에 있던 석유난로를 발로 걷어차 넘어져 석유가 바닥으로 쏟아지면서 인화되었고 불길에 옆에 있던 소파등의 가연성물질에 옮겨 붙으면서 삼시간에 홀 전체로 번졌다.

180㎡ 규모의 맥주홀 내부에는 벽돌로 쌓아놓은 6개의 밀실과 1.4m높이의 적벽돌 간막이로 된 여러개의 방이 있었다. 맥주홀 천정은 슬레이트이고 바닥은 아스타일로서 가연성 내장재를 사용하고 있지 않았으나 방음과 겨울철의 실내 보온을 위하여 모든 창문을 스티로폼과 판지등으로 밀폐시켜 놓았었다.

넷째, 이동식 난로에 대한 전도방지조치 미흡: 불특정 다수인이 출입하는 유흥장소의 출입구 부근에 이동식 난로를 설치하여 사용하면서도 전도방지조치를 게을리함으로써 쉽게 난로가 넘어져 화재가 발생하였다. (이상 방재연구부 제공)
