釜山直轄市 乘鶴山 單一岩塊 沙汰事故의 環境地質學的 考察

(Geological Discussion of Monolithic Rock Slide
on the Slope of Mt. Seunghag, Dangridong, Busan)

釜山大學校 師範大學副教授

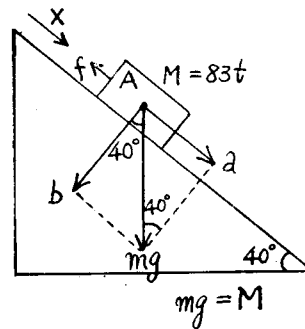
Figure. A rock-mass sliding down an inclined plane.

$$\begin{aligned} a &= mg\sin 40^\circ = M \times \sin 40^\circ \\ &= 83,000\text{kg} \times 0.64 = 53,120(\text{newton}) \\ b &= mg\cos 40^\circ = M \times \cos 40^\circ \\ &= 83,000\text{kg} \times 0.77 = 63,910(\text{newton}) \\ f &= \mu mg\cos 40^\circ \\ &= 0.3 \times 63,910 = 19,173(\text{newton}) \end{aligned}$$

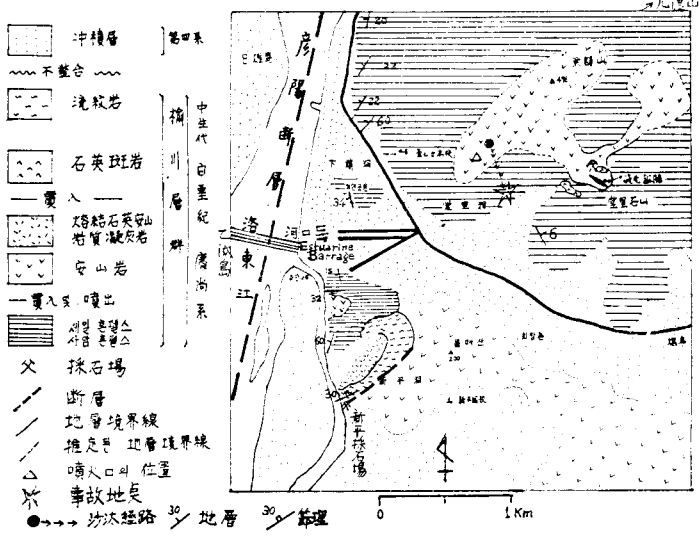
Figure. Prevention dyke of rock-slide. It was made as a counter-plan by the Busan Municipal Office after the accident of rock-slide at the slope of Mt. Seunghag.

이곳 암석사태의 豫防策으로서 筆者는 첫째로 암석사태가 일어난 地點일대의 火山岩露頭에서 沙汰의 위험성을 안고 있는 部分을 찾아내어 岩塊가 굴러내리는 것을 방지할 몇가지의 豫防策을 취하도록 하였다. 즉 滑動할 가능성이 있는 節理틈을 시멘트로 充填하여 地下水의 浸透를 방지토록 하고 安全도가 낮은 岩塊는 除去토록 하였다. 둘째로 만일의 경우 어떤 岩塊가 굴러내릴 것을 對備하여 事故 家屋으로부터 약 80m 上方에 沙汰轉石의 豫상通路를 가로막는 길이 약 60m 높이 4m 정도의 防築(Dike)을 쌓도록 조치하였다. 만약 암석사태가 再發한다면 사태전석이 본 防築쪽으로 굴러내리다가 방축 바로앞의 凹地에 捕獲되도록 設計되었고 전석이 凹地에서도 계속 前方을 향하여 구르는 경우에는 본 방축에 의하여 정지되도록 構想된 것이다. 셋째로 土壤이 두껍게 피복되어 있는 본 사태암괴의 下方 傾斜地와 방축 일대에 뿌리가 깊게 내리는 樹種을 선택하여 植木토록 권장하였다.

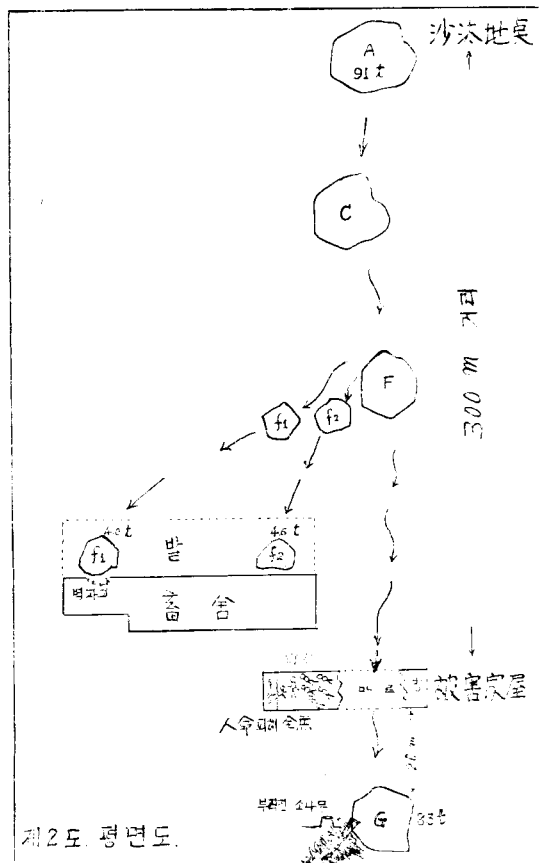
제 I 도판 설명

1. 단일 岩塊沙汰의 經路(화살표)와 正面에서 본 破壞家屋의 모습. 이 經路는 수풀속의 登山路를 만들었음이 사진에서 확인된다.
2. 背面에서 본 파괴가옥의 모습. 岩塊가 家屋을 탄알처럼 통과했다. G: 사태암피, T: 잘려진 소나무.
3. 畜舍뒤의 沙汰岩塊(4톤). 성냥이 놓인 앞면은 슬리큰사이드面.
4. 假畜舍뒤의 沙汰岩塊(4톤). 사고당시 축사의 시멘트벽을 파괴했다.

부피 약 29m³ 무게 약 83톤급의 대형 전석은 마치 총알이 유리창을 통과하여 구멍을 내듯이 민가 가옥 건물을 빠른 속도로 차고나가서 가옥의 통과한 부분만을 파괴시키고 26m 하방에서 소나무와 충돌하여 직경 약 24cm의 소나무 한 그루를 도끼로 찢듯 잘라버리고 그 자리에 멈춰 버렸다. 피해가옥은 單層의 목조건물로서 그 동반부(마루)가 파괴되고 동단부(창고: 제 I 도판 사진 1, 2, E)와 서반부(침실과 부엌: 제 I 도판 사진 1, 2, W)는 그대로 남아 있고 남아있는 가옥

사고당시 인근의 목격자들에 의하면 산능선 꼭대기의 노두 하위부(제 I도판 사진 1,0)에서 바위가 굴러지더니 눈깜짝할 사이에 산기슭까지 도착하더라는 것이며 바위의 구르는 소리는 뇌성을 방불할 정도였으며 지반은 큰 지진이 일어나듯 흔들리더라는 것이다. 사고의 목격자들은
