土木纖維 필터材의 强度低下와 透水性 低下現象에 對한 檢討

金 浩 一*
林 在 植**

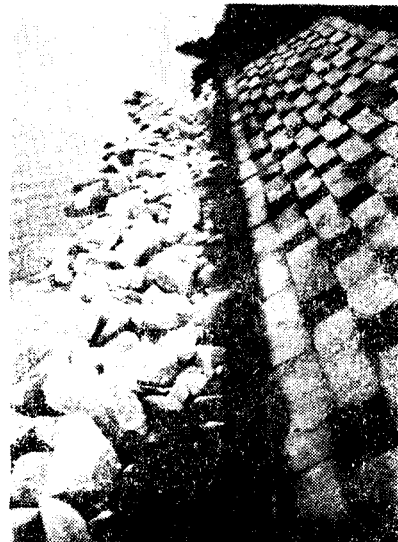
Photo 1. 施工全景

施工日時	設置地域	施工物量	施工方法	備考
'83. 11. 11	충남 아산군 대흥면 대흥리 (삼교호안)	120m ²	비탈면에 土木纖維 필터 後 簾사석 블록으로 保護

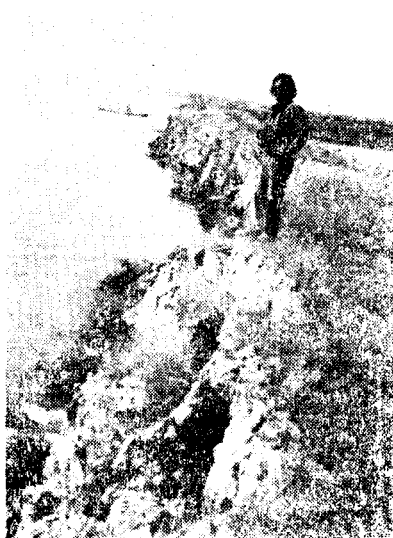
Photo 2. 波浪과 浸透水에 依한 斜面浸蝕

이 地域은 #200 체를 95%나 通過하는데 微細粒土로서 粘着力이나 內部摩擦角이 매우 적은 地域
