쌍봉사 기단부 발굴조사개보 (雙峰寺 基壇部 發掘調査概報)

趙 由 典

尹 根 一

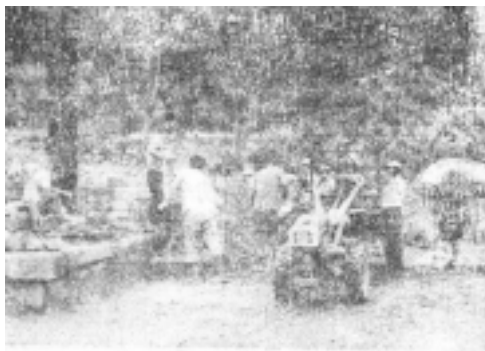
〈사진 1〉

정리(整理)를 하는데는 지개로 운반하기는 무리가 될 것 같아 경운기와 지개로 같이 실어 내기로 하였다. (사진1)

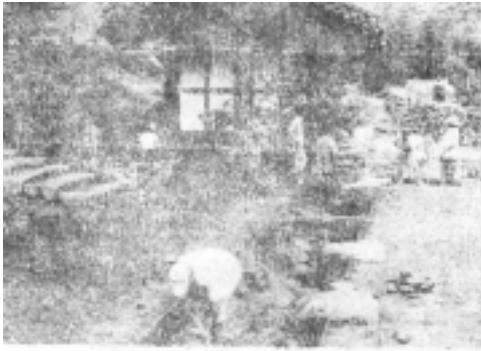
〈사진 3〉

추정(推定) 대웅전지(大雄殿址)에 설치(設置)한 탐색갱(探索坑)에서는 대략 초석(礎石)들이 노출(露出)되고, 주간(柱間)의 거리는 2.5m가량 된다. 그래서 확인(確認)이 된 것은 전면(前面) 6간(間)은 거의 확실한 생각이 들지만, 측면(側面) 3간(間)은 의문(疑問)이 있지만 적심(積心)의 흔적(痕跡)이 나타나기 때문에 3간(間)으로 보았다. (사진3)

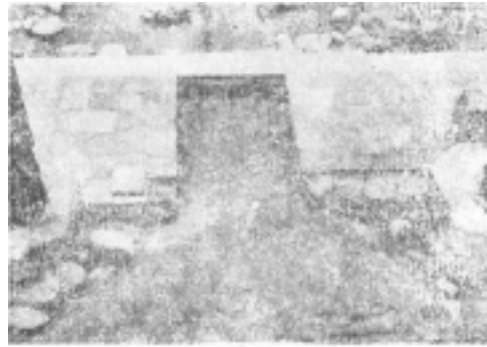
〈사진 4〉

탑지내(塔址內) 기단부(基壇部) 조사(調查)를 하었는데 동서(東西)로 1.5m의 폭(幅)으로 탐색갱(探索坑)을 설정(設定)한 곳을 작업(作業)하였는데 기단내(基壇內) 깔았던 전(塼)을 제거(除去)하니 그 밑에서 원래(原來)의 바닥에 깔았던 바닥전(塼)이 노출(露出)되었다. (사진 4)

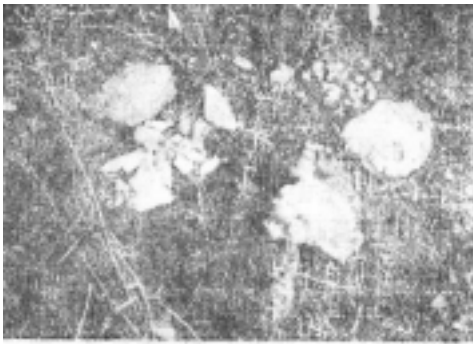
〈사진 5〉

또한 주위(周圍)에 산 중턱에 있는 조선시대(朝鮮時代) 요지(窯址)가 1.6km 떨어진 곳에 칩덩쿨과 잡초(雜草)가 우거져 있어서 주변(周邊) 지표조사(地表調査)만 확인(確認)하고 흠으러져 있는 자기파편(磁器破片) 및 소토(燒土)들이 있었다. 자기파편(磁器破片)이 산재(散在)해 있는 규모(規模)는 약(約) 500평(坪)정도 된다. (사진 5)

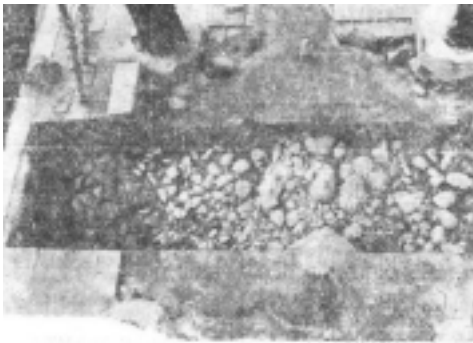
〈사진 7〉

이 무문전(無文塼) 밑에는 황회색(黃灰色) 점질토층(粘質土層)이 35cm 두께로 하고 있으며, 서편(西便)쪽으로만 35×32cm크기의 돌이 중앙(中央)쪽으로 220cm까지 깔려 있고, 동

(東)쪽으로는 20×20cm되는 돌로 기단부(基壇部) 기초(基礎)를 통적심(積心)으로 한 것이 특이(特異)한 공법(工法)인것 같다. (사진7)

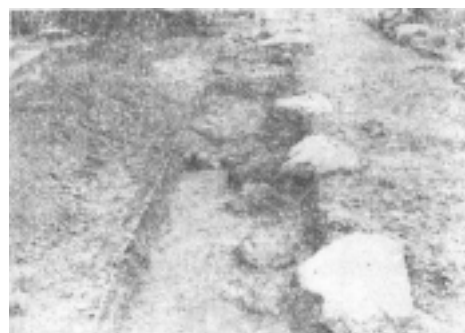
〈사진 10〉

극락전(極樂殿) 앞 공지(空地)에 추정금당지(推定金堂址) 확인(確認) 조사(調査)를 위해 탐색갱(探索坑)을 설치(設置)하였다. 설정(設定)한 동서탐색갱(東西探索坑)(20m×1.5m)을 표토(表土)로부터 제거(除去)해 나갔다. 표토(表土)에서 30~50cm 밑에는 자연석(自然石)을 이용(利用)한 초석(礎石), 5개(個)와 주좌(柱座)가 있는 초석(礎石) 1개(個)가 확인(確認)되었다.

노출(露出)된 초석(礎石)간의 주간(柱間)거리는 약(約)2.5m로 되며, 중간(中間)에 초석(礎石)이 빠진것도 있다. 이 초석(礎石) 밑에는 50×20cm 크기의 천석(川石)으로 적심(積心)으로 채웠다. (사진10)

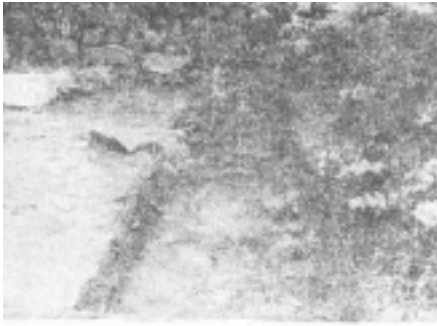
〈사진 11〉

다시 북편(北便)으로 명부전(冥府殿)이 있는 건물(建物) 옆에다 탑색갱(塔索坑)을 남북(南北)으로 연장(延長) 약(約)12m로 하였다. 이 쪽편(便)에는 초석(礎石)으로 하나도 없고 초석(礎石)에 채웠던 적심(積心)으로 보이는 것들이 약간씩 나타나고 있으나(사진 11) 확실(確實)한 것은 아니지만 자리가 초석(礎石)이 있었던 것으로 생각된다. 남북열(南北列)도 적심(積心)의 흔적(痕跡)을 봐서는 3간(間)이 아닐까 생각되며, 주간(柱間)은 약(約) 2.5m가 아닌가 한다.

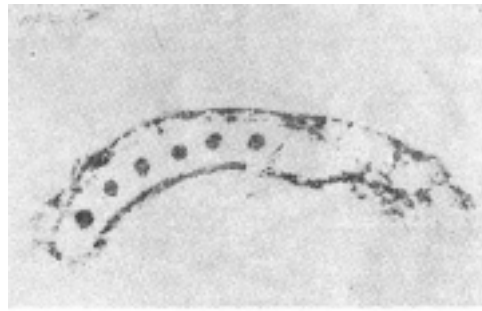
〈사진 12〉

이 와당(瓦當)은 대웅전지(大雄殿址) 기단부(基壇部) 조사시(調査時) 중앙부(中央部)에 위치(位置)하는 지점(地點)에 중앙(中央)의 심초(心礎)밑에서 출토(出土)되었다.

그런데 이 와당편(瓦當片)은 막새부분이 탈락(脫落)되어 버리고 없으나 주선부(周線部)만 잔존(殘存)하며, 주선(周線)에는 연주문이 도드라지게 나타나고 있는 것을 보면 통일신라시대(統一新羅時代) 것으로 보인다. 현(現) 크기는 15×2.7cm 가 된다.

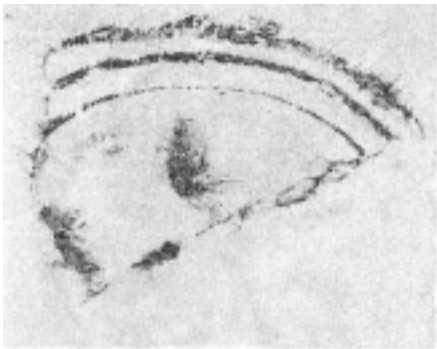
〈사진 13〉

대웅전지(大雄殿址) 기단(基壇)된 주변조사(周邊調查)에서 수습(收拾)된 것으로 단판연화문(單瓣蓮花文)으로 파제(破提)이 심(甚)한 상태(狀態)이다.

자방(子房)은 결손(缺損)되어 알 수 없고, 화판내(花瓣內)에는 송실형(松實形)의 문양(文樣)을 시문(施文)하였으며, 주연부(周緣部)는 구획(區劃)을 짓기 위해 二조(條)의 동심원(同心圓)으로 돌출(突出)시켜 처리(處理)를 하였는데 이런 문양(文樣)은 조선시대(朝鮮時代) 건물(建物)에 사용(使用)한 와당(瓦當)으로 생각(生覺)된다. 현(現) 크기는 16×3cm 이다.

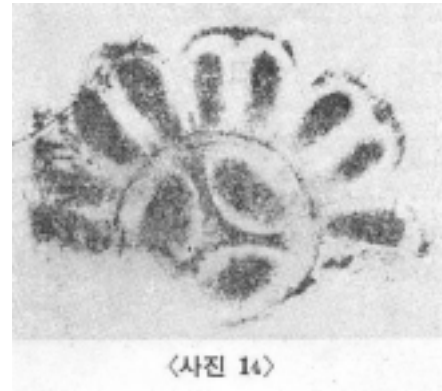
〈사진 14〉

이 와당(瓦當)역시 대웅전지(大雄殿址) 주변(周邊)에서 출토(出土)된 것으로 주연부(周緣部)는 전부(全部) 탈락(脫落)되고 없으며, 화판내(花瓣內)에 단판복엽(單瓣複葉)으로 문양(文樣)을 시문(施文)하였다.

그리고 자방(子房)은 화판(花瓣)보다 약간 높고 볼록하게 처리(處理)를 했고, 3엽(葉)으로 분할(分割)시킨 것으로 조선시대(朝鮮時代)에 성행된 것으로 크기는 8×3cm이다. 또 연화(蓮花)는 마제형(馬蹄形)이며, 연판내(蓮瓣內)에 자엽 2개(子葉 2個)씩을 도드라지게 시문(施文)을 하였다.

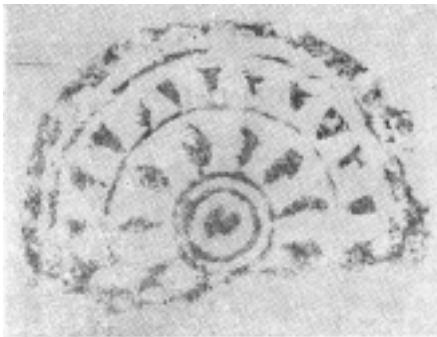
〈사진 15〉

이 와당(瓦當)은 반파(半破)된 것으로 태토(胎土)는 정밀(精密)치 못하고 자방(子房)은 중앙(中央)에 조그맣게 돌출(突出)시키고 ○내(內)에 송실형(松實形)에 연화(蓮花)를 시문(施文)하고 외연(外緣)쪽으로는 1조(條)의 동심원(同心圓)을 돌리고 외연부(外緣部)에는 ▽형(形)으로 문양(文樣)을 돌렸다. 또 주연부(周緣部)는 소문(素文)으로 처리(處理)를 하였고 조선시대(朝鮮時代) 와당(瓦當)으로 생각되며, 크기는 17×3.8cm, 18×4cm이다.

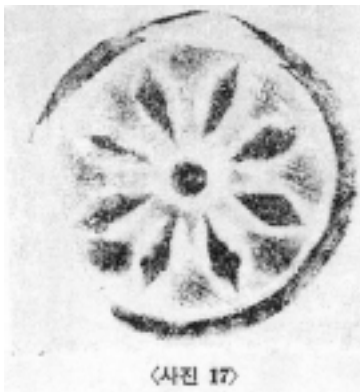
〈사진 17〉

이 와당(瓦當)은 (사진 16)과 같은 조선시대(朝鮮時代) 와당(瓦當)으로 문양(文樣)은 같은 종류(種類)이다. 다만 판단(瓣端)의 끝이 펜촉같이 날카로운 점이 다르게 나타나고 와범 자체(瓦範自體)도 나무로 사용(使用)한 흔적(痕跡)이 나타나고 있다. 크기는 14.6×2.5cm이다.

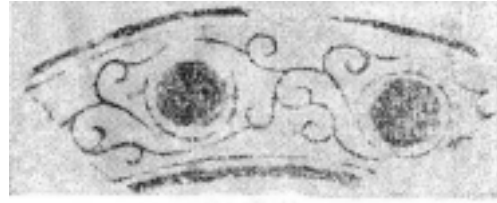
〈사진 19〉

② 이 와당(瓦當)은 아마도 대웅전지(大雄殿址)의 건물번와(建物翻瓦)를 할 때 근세(近世)에 제작(製作)한 것으로 생각되는 휘안문(暉眼文) 및 당초문(唐草文)을 함께 시문(施文)한 것 같다. 크기는 21.5×7.8cm가 된다.(사진 19)

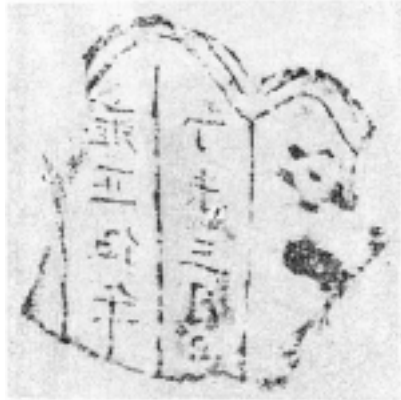
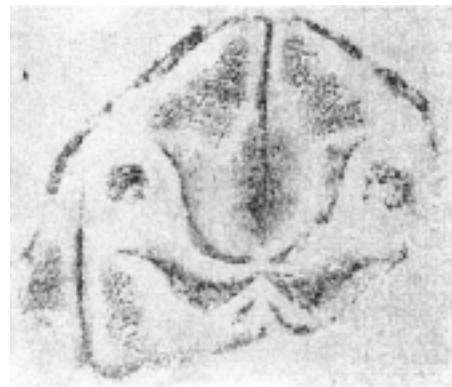
망와(望瓦) 2점(點)(사진 22,23)

① 이 와당(瓦當)은 대웅전(大雄殿) 주변(周邊)에서 출토(出土)되었다. 2점중(點中) 하나는 명문(銘文)만 양각(陽刻)으로 연호(年號)가 나타나 있고, 다른 하나는 귀면(鬼面)의 상(像)을 표현(表現)시켜 놓았다.

앞서의 망와(望瓦)하나를 종(縱)으로 명문(銘文)이 반대(反對)로 양각(陽刻)되어 있다.

「雍正 伍年 丁未三月□(옹정 오년 정미삼월□)」라는 연호(年號)가 있는데 이것은 1727년에 제작(製作)한 연대(年代)가 된다.

귀면(鬼面) 문양(文樣)을 시문(施文)하고 망와상단부분(望瓦上段部分)에 양각(陽刻)된 명문(銘文)을 보면 『乾隆 □十四□同三年 大祖監 庚等(건륭 □십사□동삼년 대조감 경등)』이고 좌측(左側) 하부(下部)에 『별좌원(別座元)』이라 되어 있다.

이 와당(瓦當)은 건륭(乾隆) 원년(元年)이 1736년~1795년 안에 속하는 것으로 생각되며, 크기는 18×22cm 가 된다.

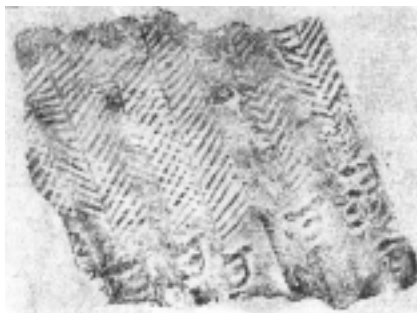
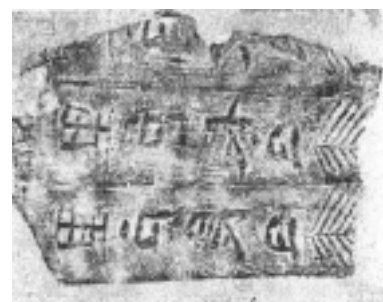
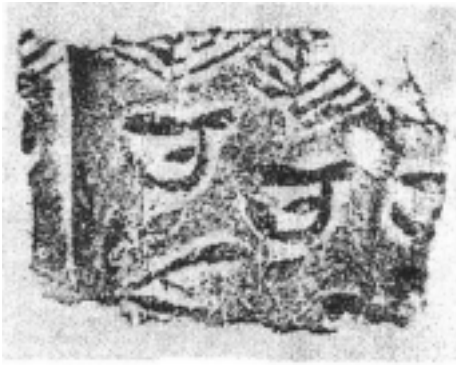
평와(平瓦) 3점(點)(사진 24, 25, 26)

대웅전지(大雄殿址) 주변(周邊)에서 출토(出土)되었으며, 평와(平瓦)등에 고기뼈의 문양(文樣)과 종(縱)으로 명문(銘文)을 반대(反對)로 찍어 놓았다.

이 명문(銘文)은 「里戶身日(이호신일)」라 하고 자(字)의 크기는 3.5×3cm이다. 또 다른 하나도 문양(文樣)은 또 같으나 『정(丁)』라 양각(陽刻)하여 찍어 놓은 것이다. 이들 와당(瓦當)은 조선시대(朝鮮時代)에 제작(製作)한 것 같다.

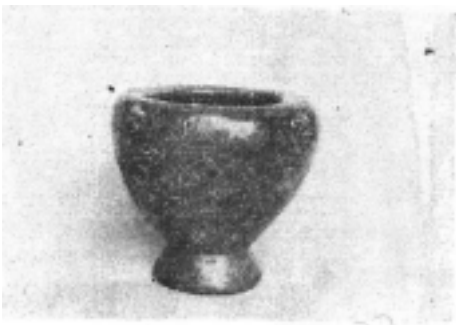
〈사진 28〉

이 유물(遺物)은 대웅전지(大雄殿址) 앞 부석(敷石)이 노출(露出)되는데에서 출토(出土)되었다.

파손(破損)은 되었으나 복원(復元)하면은 완형(完型)에 가까우며 전체적(全體的)인 기형(器形)은 아가리쪽이 넓으며, 밑으로 내려 오면서 훌쭉해지고 그 밑으로는 안정감(安定感)이 있도록 대족(臺足)이 달려 있다. 소위 구연부(口緣部)에는 덮개를 덮을 수 있도록 홈이 파져 있고, 동체(同體) 상단(上段)에는 보상화문(寶相花文)을 상감(象嵌)시켰으며, 중앙부(中央部)에는 2조(條)의 동심원(同心圓)을 상감(象嵌)시키고 내(內)에는 국화문(菊花文)을 장식(裝飾)하였으며 저부(底部)쪽에는 연화(蓮花)를 돌아가며, 상감(象嵌)시킨 향로(香爐)로서 구연외(口緣外)쪽으로는 귀면문양(鬼面文樣) 3개(個)를 조각(彫刻)하였다. 크기는 9×9.2cm이다.

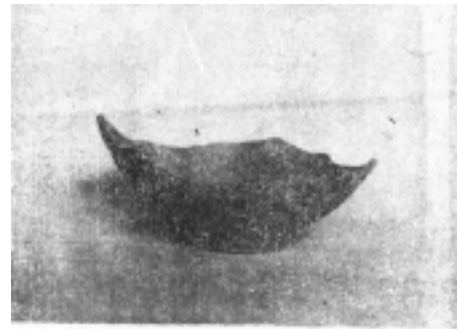
〈사진 29〉

이 유물(遺物)은 극락전(極樂殿) 앞 건물지(建物址) 확인(確認) 조사(調查)를 위하여 조사(調查)하던 중 노출(露出)된 초석(礎石)밑 적심석(積心石) 부근에서 구연부(口緣部)가 파손(破損)된채로 떨어져서 출토(出土)되었다. 크기는 4.5×12.5cm 이다.

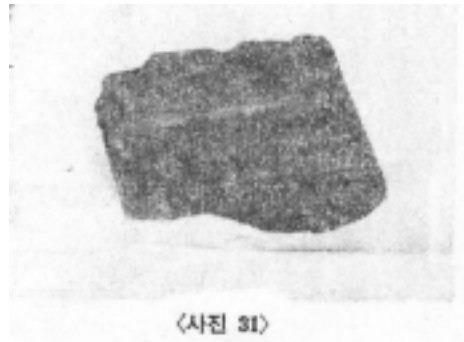
맷돌과 연화대석(蓮花臺石)이 주변(周邊)에서 수습(收拾)되었다. 맷돌은 화강석(花崗石)에다 댐이 되게 제작(製作)을 하여 곡물을 부수는데 사용(使用)한 것이며, 연화대석(蓮花臺石)은 반파(半破)되었으며, 현(現) 상태(狀態)에는 연판(蓮瓣)을 조각(彫刻)하였고, 그 윗 부분(部分)에는 축이 있어 대석(臺石)위에 타물(他物)을 끼울수 있도록 처리(處理)를 한 것이다. 크기는 19×9.1cm이다. 아마도 이런 석물(石物)은 쌍봉사(雙峰寺) 주변건물내(周邊建物內)에 안치(安置)했던 것 같다.

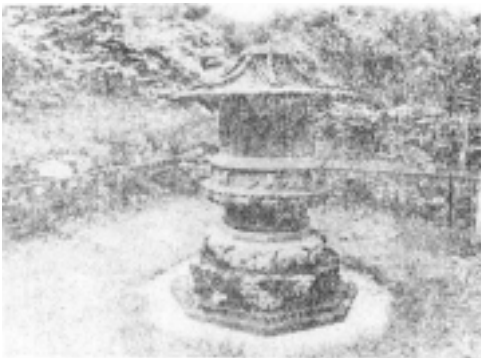
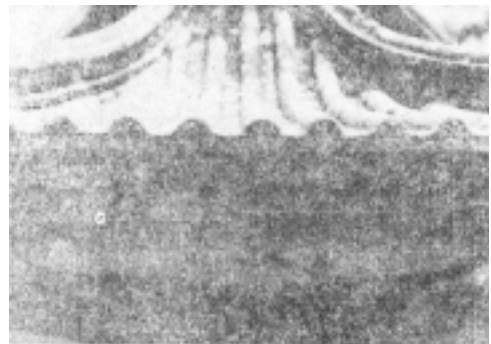
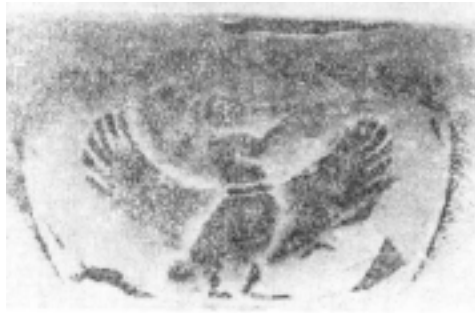
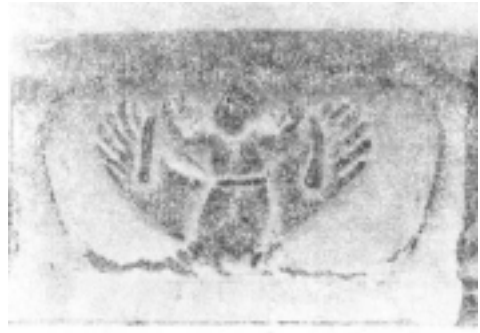
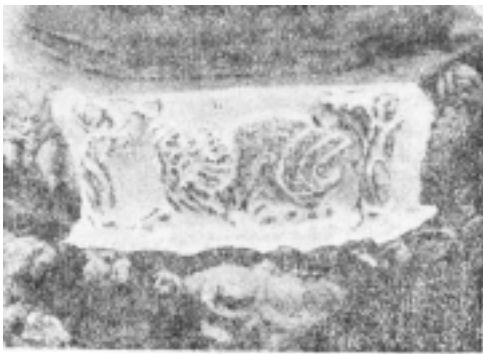
이 칠감선사탑(澈鑿禪師塔)은 통일신라시대(統一新羅時代)의 목조건물(木造建物)이 없는 오늘날에 있어서 당시의 목조건물(木造建物)을 연구(研究)하는데 중요한 자료(資料)를 제공해 주는 것이다. 탑(塔)의 형식(形式)은 팔각원당형(八角圓堂型)이며, 세부조각(細部彫刻)이 우수하며, 아름다운 것인데 부분적(部分的)으로 설명(說明)을 하면 다음과 같다.

옥개석(屋蓋石) 상면(上面)에는 낙수면(落水面)이 있고, 개와를 덮은 개와골이 나타나며, 지붕 끝에는 암막새와 숫막새를 표현(表現)을 하였다.

그런데 숫막새 중앙에는 자방(子房)을 두고 8엽(葉)의 연화문(蓮花文)을 장식(裝飾)하였으며, 암막새는 주연(周緣) 상(上) 하단(下端)에 한줄씩 선(線)을 돌출(突出)이 되게 넣고 있다. 이렇게 사실적(事實的)으로 표현(表現)한 것은 통일기(統一期)와 고려초(高麗初)에서 조성(造成)된 것을 볼수 있으나 지붕 끝에는 이렇게 표현(表現)한 것은 유일한 예(例)이다.

그리고 옥개석(屋蓋石) 상면(上面) 팔우(八隅)에 우동(隅棟)을 표현(表現)한 마루 중앙에는 숫기와 한 줄을 엮고 끝에 막새와로 덮었다.

또 목제가구(木製架構)에서 흔히 볼 수 있는 것으로 하면(下面)에 부연(浮緣)과 연목(緣木)을 표현(表現)했는데 부연(浮緣)은 사각형(四角形)의 서까래로 사용(使用)하였다. 연목(緣木)은 상, 하(上, 下)가 길고 폭(幅)이 좁은 타원형(橢圓形)이며, 부연(浮緣)과 연목(緣木)은 각면(各面) 13본(本)이 같은 수이며, 모퉁이의 수법(手法)은 선자형(扇子形)이 아니고 중앙의

삼본(三本)만 평행하고 길고 좌우에 오본(五本)은 간격을 벌리며, 퍼져나간 처마의 공간(空間)을 적당히 처리(處理)하였다.

탑신(塔身)에 표현(表現)된 목조가구수법(木造架構手法)은 목조건물(木造建物)에서 보듯이 「엔타시스형(型)」이 강한 원형기둥이 있고, 내곡(內曲)된 주두(柱頭)가 놓여 있고, 각기둥 사이에는 접시 받침이 있다.

주두(柱頭) 사이에는 창방을 짜 돌리고 다시 그 아래 약간의 공간을 두고 인방(引枋)을 꿰었다. 인방(引枋) 아래 기둥 좌우에 벽선을 세우고 기둥아래로 하방(下枋)을 표현(表現)했다. 중앙에는 문비(門扉)를 표시(表示)하고 자물쇠를 달고 있는데 자물쇠는 모양을 기면(鬼面)을 조각(彫刻)하였으며, 팔각원당(八角圓堂)을 그대로 옮겨 놓은 듯한 느낌을 주고 있다.

하대석(下臺石)에는 아래쪽에 구름무늬가 있고 윗쪽에는 사자(獅子)를 조각(彫刻)하고 상대석(上臺石)에는 양연(仰蓮)위에 육각대석(六角臺石)이 있고, 이중(二重)으로 조각(彫刻)한 안상내(眼像內)에는 가릉빈가(迦陵頻伽) 주악상이 있으며, 탑신(塔身)을 받는 부분에는 연꽃무늬가 둘러져 있다. 그 위 탑신석 각면(塔身石 各面)에는 강(強)한 볼륨으로 신장상(神將像)을 조각(彫刻)하고 남은 두개의 면(面)에는 각기 다른 방향으로 꿰어 얹은 모습으로 조각(彫刻)된 비천(飛天)이 조각(彫刻)되어 있다. 또 천정 부분에도 천인상(天人像)과 향로(香爐)를 조각(彫刻)하였다.
