新安海底引揚 古代木船의 模型 復元

金鏞漢, 崔光南, 李哲漢
金元敞, 崔點淑

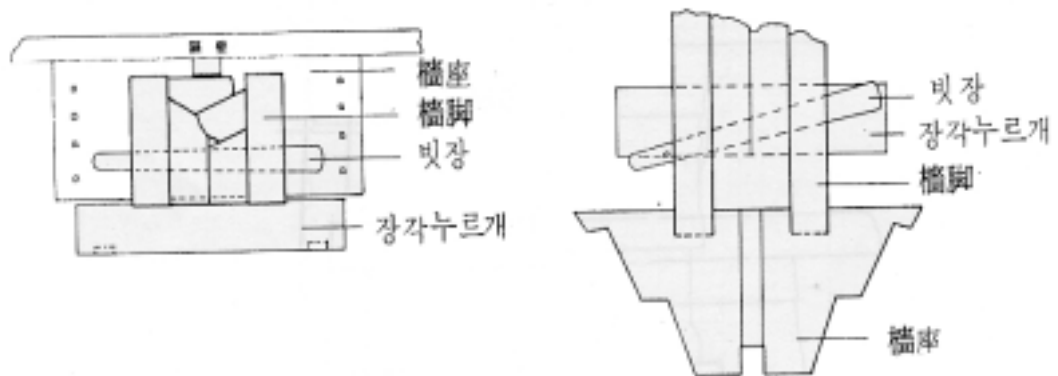
그림 13. 櫓座의 組立

新安古船은 風力에 의해 推進되었던 帆船이었음은 이 배가 차지하고 있는 時間帶로 보아 쉽게 추정되는 것이며 또한 보조적 추진장치로는 檣가 사용되었으리라 본다. 新安古船이 2개의 돛대를 갖춘 쌍돛대(二檣) 선박임이 확인된 것은 基部の 檣座(mast seat) 2基가 발견되었기 때문이다. 1基는 本檣(main mast)에 해당하는 것으로 IV격벽의 前面에 위치하고, 前檣(fore mast)에 해당되는 1基는 VII격벽 前面에서 선수쪽으로 약간 기울게 구조되어 있다. 장좌에는 2개의 檣脚(mast leg)을 꽂고 그 사이에 형태가 일정치 않은 4개의 목재를 장각과 함께 빗장으로 結構하고 있다. 조선학적인 관심은 과연 어느 정도 크기의 帆布面積(sail area)으로 新安古船을 推進할 수 있었는가 하는 문제이다. 돛대의 크기는 신체의 규모와 비례하게 되는데, 참고적으로 현대의 요트에는 船長의 1.1~1.2배 크기로 돛대를 시설한다. 船의 형식에 따라 약간의 차이는 있겠지만 新安古船은 그 규모와 적재된 유물의 양으로 미뤄보아 상당히 큰 돛대가 시설되었음이 분명하다. 잔존된 장좌 구조물을 조립하면 약 1.8m 정도의 높이가 되는데 新安古船의 形深을 약 3.6m 정도로 간주한다면 갑판 아랫부분에서 절반정도 남아있는 상태이다. 그러면 정각 사이에 끼워져 있는 4材의 不定形 部材와 돛대를 어떻게 관련지우느냐 하는 문제가 제기된다. 조심스러운 가정이지만, 新安古船의 形深과 잔존된 장좌 구조물의 높이를 고려해 보면 여기에서 어떤 변형을 기대하기는 어렵다. 따라서 單一材에 의한 돛대라기 보다는 장각사이의 4材를 쪽대어 맞춘 組合形 帆柱는 아닌가 하는 가정이다. 이러한 조합형 범주는 강도적 측면을 고려해서 현대의 요트에서도 채용되고 있는 방법이기도 하다. 帆柱는 특히 高强度를 요구하는 부분이므로 잔존 片에 대한 樹種檢査를 실시하므로서 보완적인 확인이 가능하리라 기대하며, 中國의 전통 선박인 정크(junk) 船(註5)의 구조를 통해 연구하므로서 어떤 실마리가 풀릴 수도 있으리라 기대해 본다 (그림 13).

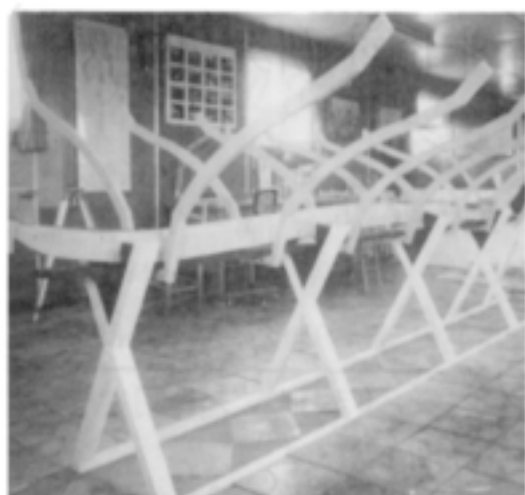
復元臺 및 翼狀의 補強材

선박의 建造를 위해서는 乾船渠(dry dock)가 必要하듯이 모형복원을 위해서 模型 復元臺를 제작하였다. 복원대는 安定性和 作業의 便易性을 고려하여 제작 하였다. 복원대가 위치할 모형복원실의 바닥 블록(block)을 우선 제거하여 30cm정도의 깊이로 모래를 깔고 두터운 枕木을 좌우에 平行하게 매설 하였다. 침목 위에 X형받침대 5조를 일정 간격으로 고정하고 받침대의 結構部 상부에 수평 상태의 받침판을 놓았다. 또한 좌우현의 외판재 지지를 위해서 翼狀의 보강재 8조를 각도 조정이 가능하도록 부착하고 模型과의 視覺的 구분을 위해서 복원대와 보강재는 유색페인트로 도색 하였다.

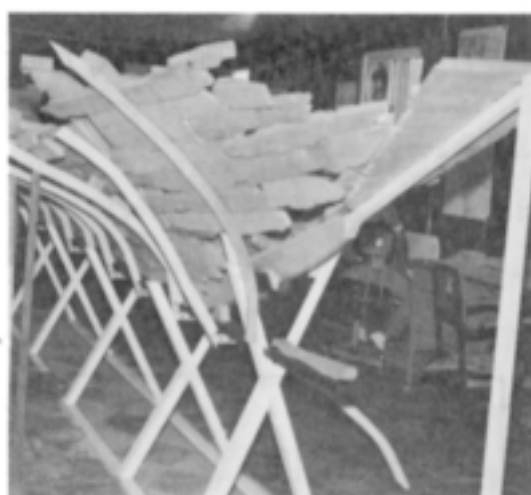
模型의 組立
