順興邑內里 壁畫古墳 保存處理

金炳虎*
鄭亨均

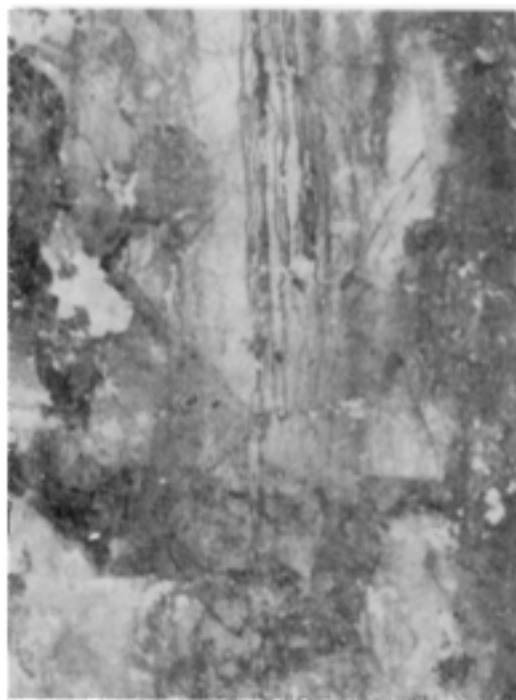
또한 버드나무의 반대쪽 北壁과 접하는 모서리에는 長扇을 든 女人인 듯한 人物像이 그려져 있으며 西壁南端 入口쪽에는 力士圖가 鮮明하게 남아있다.

壁畫의 소재는 山岳, 蓮花, 새(鳥), 家屋, 담장, 버드나무 魚形旗, 人物像, 力士像 등으로 되었으며 이것을 그린 色彩는 갈색이 지배적이고 그외 黃色, 墨色, 朱色, 黃褐色, 淡朱色이 조금씩 나타나고 있으며 色相의 狀態는 잘 保存되어 精確하게 확인할 수 있었으나 接着力의 弱화로 粉狀剝落이 進行되어 손으로 만지면 顏料가 부서져서 떨어질 정도 이었다.

玄室內部 西壁南端 入口쪽에 力士圖
(保存處理前 상태)

가. 壁畫를 그린 顏料層이 粉狀 및 龜裂剝落 되고 있는 部位는 트리크로로 에칠렌에 溶解시킨 파라로이드 B-72 2% 溶液을 사용하였으며 接着方法은 粉狀 및 龜裂剝落되고 있는 部位에 문종이를 조심스럽게 대고 그 위에 파라로이드 B-72 2% 溶液을 부드러운 양모 細筆로 塗布한 다음 솜을 뭉쳐서 만든 면봉으로 가볍게 눌러주면서 接着시켰다.

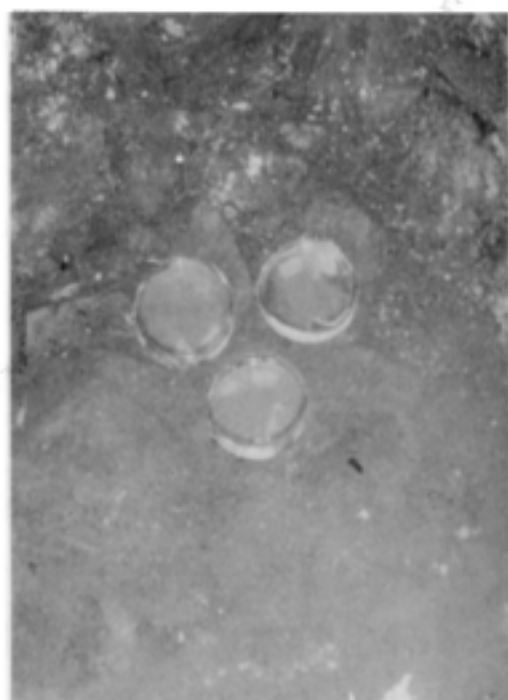
古墳内の 微生物을 採取하기 위하여 미리 滅菌하여 준비한 微生物 培養用 培地 즉 絲狀菌用으로 Malt extract agar 培地와 Potato Dextrose Agar 培地를 使用하였고 細菌用 으로 Nutrient Agar 培地를 Petri dish (직경 9cm)에 넣어 密閉시킨 後 古墳內에서 40分間 開放 設置하여 菌의 胞子를 採取하였다. 採取된 微生物을 實驗室로 옮겨 培養 分離하였다. 微生物의 採取는 2차례 (8월 16일, 9월 16일) 實施하였으며 표에서 보는 바와 같이 1차 調査時 古墳內部の 細菌은 240개, 絲狀菌은 220개 이었고 2次調査時 古墳內部的 細菌은 約267개, 絲狀菌은 100개인 反面 古墳外部에서는 細菌이 約200개 絲狀菌은 約 370개로 나타났다.

微生物의 分布狀態를 調査하기 위하여
細菌을 채취하는 모습

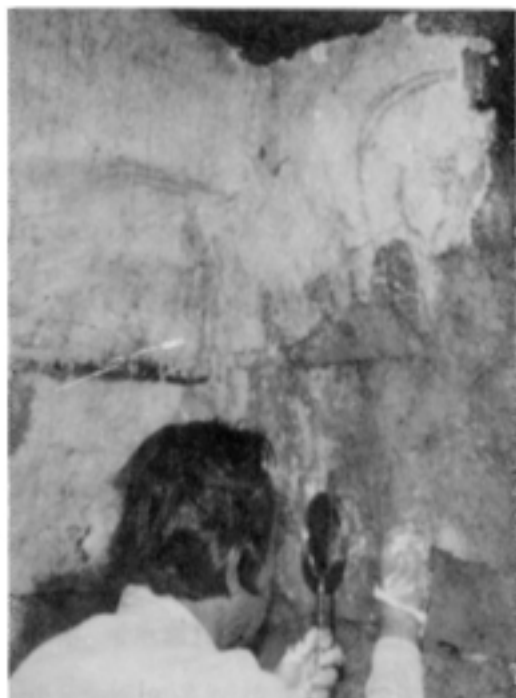
玄室內部가 어둡기 때문에 遺構수습과 구조물조사 및 사진촬영을 위하여는 형광등을 켜지 않으면 작업이 매우 어려웠다. 그러므로 本 조사를 실시하는 기간에는 玄室 內部の 溫度는 상승하고 반대로 濕度는 떨어져서 항상 일정한 溫・濕度를 유지하여오던 것이 균형을 잃음에 따라 壁畫를 그린 顏料層과 壁을 바른 石灰面의 接着力도 균형을 잃어 건조하기 시작하여 顏料層에는 아주 작은 편으로 龜裂되기 시작 하였으며 또한 壁面을 바른 石灰層에도 큰 덩어리로 龜裂되기 시작하였다.

龜裂 및 粉狀剝落 부위를 接着시키는 상태

接着을 위하여 사용된 파라로이드 B-72는 日本에 高松塚古墳의 壁畫保存處理時 海外에 보존처리 전문가들의 의견을 종합하여 接着劑로 選定된 것이고 高松塚古墳의 壁畫保存處理도 이 接着劑를 使用하였다는 기록이 있으며 이 接着劑의 特徵은 강한 溶劑에 녹여 수지분을 2~4%의 低濃度로 만들어 使用하면 壁畫面과 문종이 사이를 모세관 현상을 이용하여 침투됨으로서 휘발성이 강한 溶劑는 휘발하고 파라로이드 B-72만 壁畫面에 침투되어 接着하게 되는 것이다.

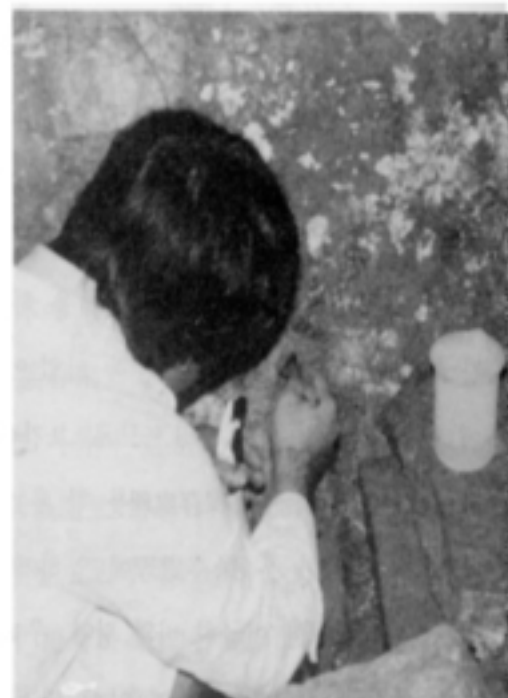
古墳內 玄室은 密閉된 地下空間임으로 溫, 濕度 變化에 의한 피해는 많이 받지 않았을 것으로 생각되나 흙粒子間의 毛細管現象을 통하여 供給된 水分은 壁面에 발라놓은 灰壁의 接着力을 弱화시켜 剝離現狀을 나타내게 하였으며 또한 東壁 中央部位는 盜掘孔에서 스며든 누수에 의하여 붉은 粘土흙들이 壁面을 뒤덮고 있었다.

壁面에 흘러내린 진흙을 除去하는 모습

라. 壁面에 흘러내려 누적되어 있는 진흙층의 제거 방법은 부드러운 세필에 증류수를 묻혀 가볍게 몇번이고 반복하여 닦아낸 결과 진흙층의 두께가 얇은 곳은 제거할 수 있었으나 진흙층의 두께가 두꺼운 곳은 매우 어려웠다.

진흙층을 제거하기 위하여 사용된 증류수가 壁面에 묻어있는 것은 탈지면으로 가볍게 닦아 제거하였다.
