大韓熔接學會誌
第5卷第2號 1987年 6月
Journal of the Korean
Welding Society
Vol. 5, No. 2, Jun., 1987.

304 스테인레스鋼 용접부의 應力腐蝕龜裂에 관한 研究

A Study on Stress Corrosion Cracking of Weld Zone in 304-Stainless Steel

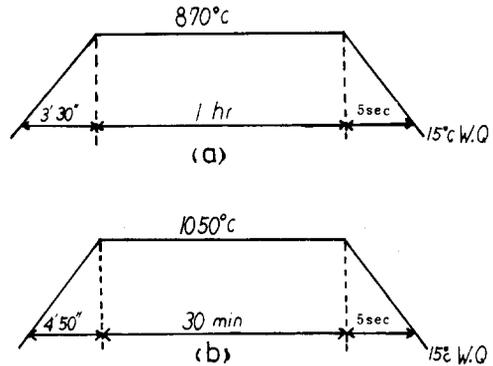
破壞를 誘發시키는 熔接 殘留應力을 緩和하여 應力 腐蝕龜裂에 미치는 영향을 比較 檢討하기 위해서 應力저열처리를 Fig.2(a)와 같이 하였으며 또한 입계에 석출한 Cr산화물을 고용시킬 목적으로 1050°C에서 고용화열처리를 Fig.2(b)와 같이 하였다. 應力腐蝕 雰圍氣는 45% MgCl₂溶液을 증류수에 용해한 후

Fig.2 Post Weld Heat Treatment

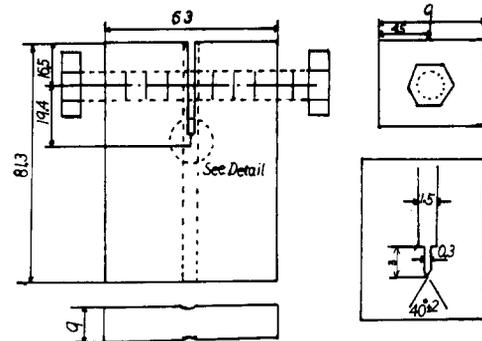
W. O. L. 試驗은 Fig.3과 같이 側溝를 가진 試驗片에서 chevron notch 끝에서 pop-in precrack이 進展

Fig.3 W.O.L Test Specimen (mm)

하도록 Torque Wrench를 使用하여 Vice에서 一定하게 荷重을 負荷하여 MgCl₂ 溶液에서 Constant Immersion Test를 하였으며 다음 식을 利用하여 荷重을 計算하였으며 Integral Machine에서 나타난 값과 比較하여 보았다.

龜裂進展의 測定은 1/100mm Scale에 부착된 Traveling Microscope로 荷重 Bolt 中心線에서부터 시작하여 試片兩面에 나타난 Crack-Tip까지의 平均値로 하였고 5시간 간격으로 測定하였다.

K_I 값 測定⁴⁾은 龜裂進展에 의한 荷重의 減少를 연속적으로 測定하여 다음식에 의하여 계산하였다.

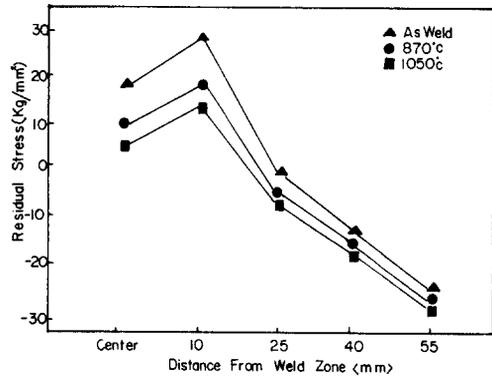
殘留應力은 Fig.4와 같이 後熱處理에 관계없이 熱影響部에서 가장 높은 값을 나타내고 있다. 이것은

Fig. 4 Residual Stress v.s Distance From Weld Zone

Stainless鋼의 물리적 성질중에서 熱傳導率이 작고 線膨脹係數가 큰 성질때문에 발생하는 현상이라고 思慮된다. 또한 後熱處理 溫度가 증가함으로써 가장 높은 값을 나타내는 熱影響部를 기준하였을때 각각 28kg/mm², 18kg/mm², 13kg/mm²의 順으로 감소되었으며 1050°C에서는 약 60%의 감소를 가져왔다. 이러한 現狀으로 因하여 熱處理 溫度가 증가할수록 應力腐蝕龜裂에 있어서 龜裂進展速度는 감소하는 것으로 思慮된다.⁸⁾

4. 殘留應力은 P.W.H.T의 溫度가 증가함으로써 減少하는 경향을 나타냈고 특히 1050°C에서는 60% 이상의 減少를 하였다.

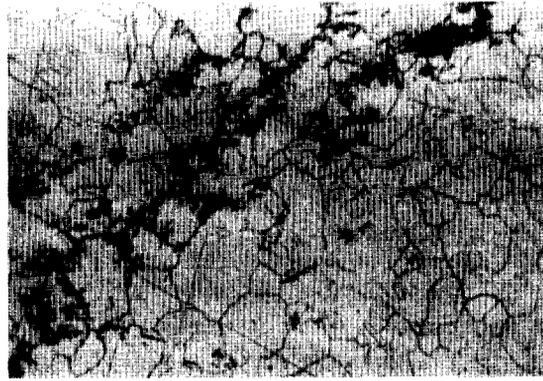
結果 Photo 1~2와 같이 As Weld 狀態에서는 약간의 2次龜裂이 존재하고 進展經路도 直線的은 아니지만 微細하게 屈曲되어 있는 것을 알 수 있다.

Photo. 2. Configuration of the Crack Path $\times 200$
 (a) As, Base (b) As, H.A.Z (c) 1050°C, Fusion

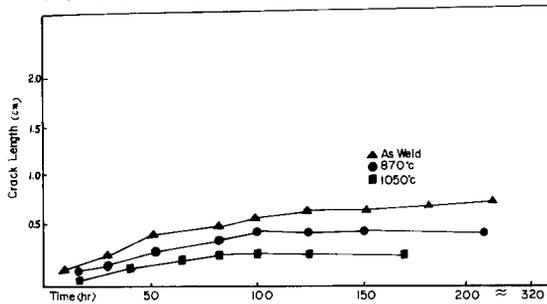
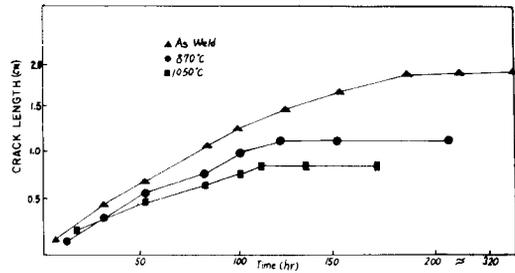
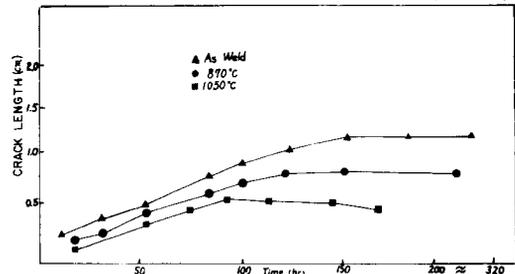
Fig. 5, 6, 7은 As weld 狀態와 後熱處理를 한 試片에서 時間에 따른 crack길이를 측정 한 결과이다. 여

Fig. 5 Crack Length of Fusion in P.W.H.T (Fusion Line)

Fig. 6 Crack Length of H.A.Z in P.W.H.T (H.A.Z)

Fig. 7 Crack Length of Base in P.W.H.T (Base metal)

기서 後熱處理 溫度가 증가할수록 crack이 進展하는 길이가 짧아지는 것을 나타내고 있는데 이것은 殘留 應力이 적은 것이 더욱더 安정한 상태에 있다는 것을 알 수 있다.

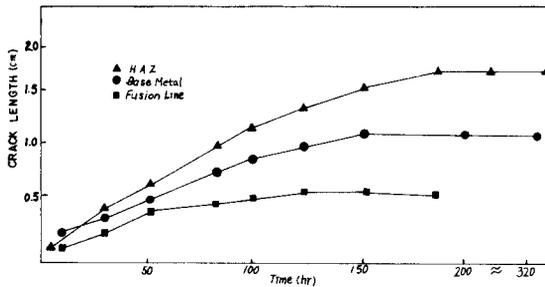
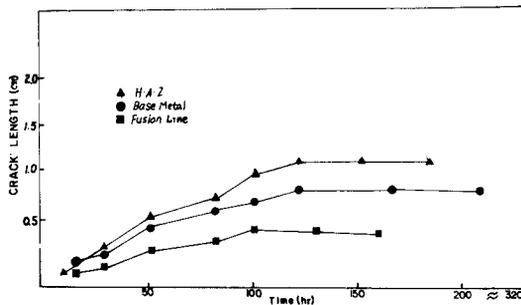
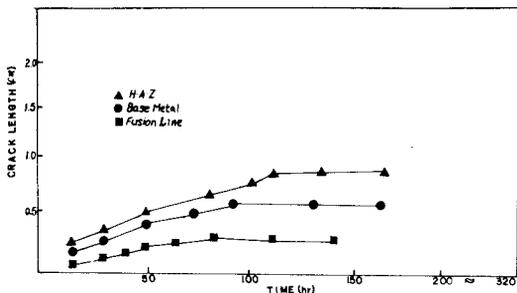
Fig. 8, 9, 10은 각 熱處理狀態에서의 crack길이를 나타냈다. 가장 crack의 進展이 큰 熱影響部를 비교하여 볼때 As Weld 狀態에서는 180시간만에 crack

Fig. 8. Crack Length v.s Time of As Weld in Each Zone(As Weld)

Fig. 9. Crack Length v.s Time of 870°C in Each Zone

Fig. 10. Crack Length v.s Time of 1050°C in Each Zone

arrest가 나타났으며 crack 길이도 1.83cm까지 傳播 되었고 870°C에서는 140시간만에 crack arrest가 나타났으며 1.1cm까지 進展하였고 固溶化 熱處理인 1050°C에서는 110시간만에 crack이 arrest하였고 길

이 또한 0.89cm 정도에서 정지하는 것을 알 수 있었다.

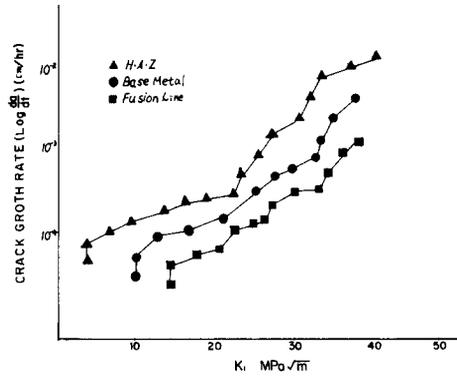
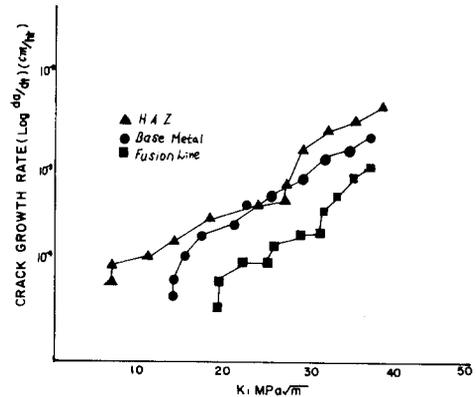
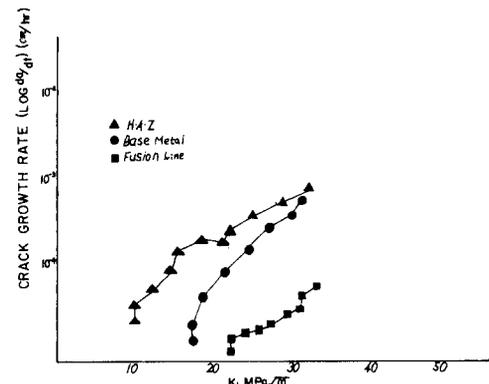
Fig. 11. Crack Growth Rate v.s K_I of As Weld in Each Zone

Fig. 12. Crack Growth Rate v.s K_I of 870°C in Each Zone

Fig. 13. Crack Growth Rate v.s K_I of 1050°C in Each Zone

Fig. 11, 12, 13에서는 後熱處理에 의한 crack의 成長速度를 나타냈다. 각 열영향부를 비교할때 As-Weld狀態에서는 $8.4 \times 10^{-2} \text{cm/hr}$, 880°C狀態에서는 $22.6 \times 10^{-3} \text{cm/hr}$, 1050°C에서는 $7.1 \times 10^{-3} \text{cm/hr}$ 의 順으로 減少하였다.

2. 龜裂進展速度는 P.W.H.T의 溫度가 증가함에 따라 가장 높은 값을 나타내는 H.A.Z를 기준으로 하였을 때 As Weld에서는 $8.4 \times 10^{-2} cm/hr$, 870°C에서는 $22.6 \times 10^{-3} cm/hr$, 1050°C에서는 $7.1 \times 10^{-3} cm/hr$ 의 順으로 감소하였다.

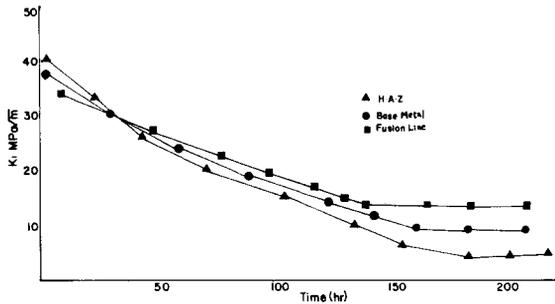
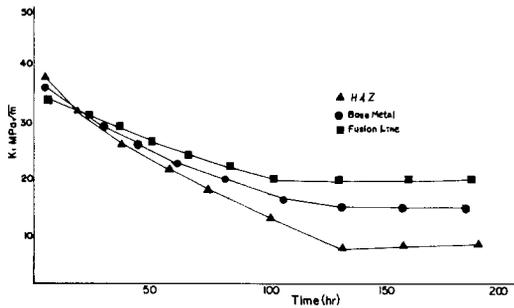
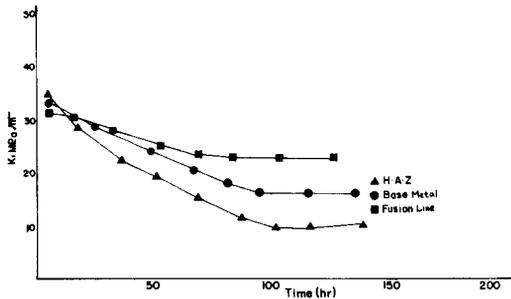
또한 Fig. 14, 15, 16은 破斷된 時間에 있어서 K_{Ic} 를 나타냈다. As Weld에서부터 1050°C까지의 變化된 값은 각각 $4.2 \text{MPa}\sqrt{\text{m}}$, $7.8 \text{MPa}\sqrt{\text{m}}$, $10.3 \text{MPa}\sqrt{\text{m}}$ 의 順으로 熱處理 溫度가 증가함에 따라서 K_{Ic} 값은 증가하는 것을 알 수 있다.

Fig. 14 K_{Ic} v.s Fractured Time of As Weld in Each Zone

Fig. 15 K_{Ic} v.s Fractured Time of 870°C in Each Zone

Fig. 16 K_{Ic} v.s Fractured Time of 1050°C in Each Zone

3. $K_{Isc.c}$ 는 H.A.Z를 기준으로 하였을 때 P.W.H.T의 溫度가 증가함에 따라 각각 $4.2 MPa\sqrt{m}$, $7.8 MPa\sqrt{m}$, $1.3 MPa\sqrt{m}$ 의 順으로 증가된 값을 나타내었다.

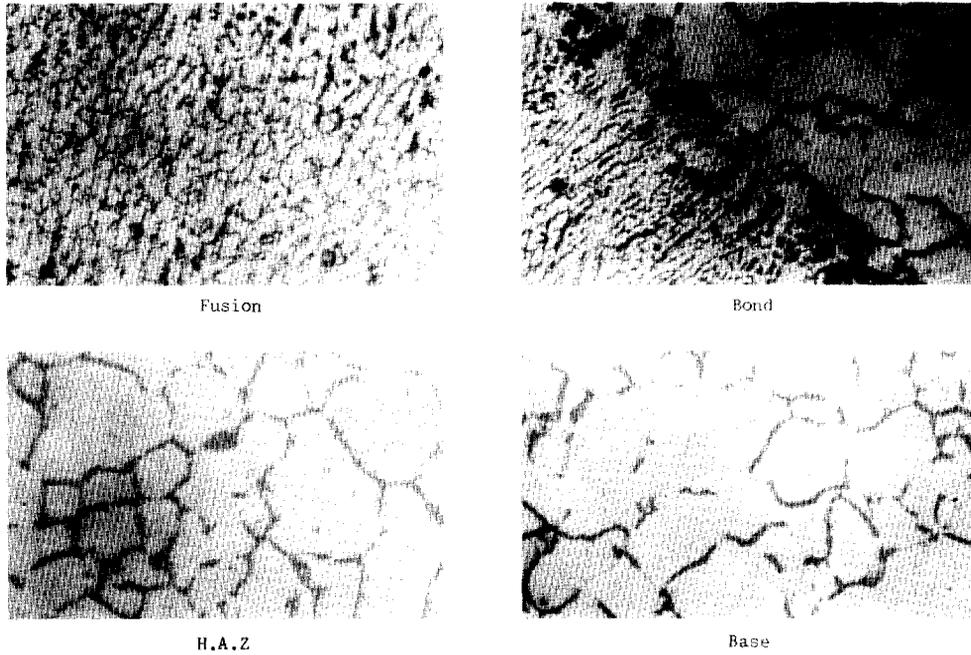
As Weld 狀態때의 組織變化는 Photo. 3과 같다. Fusion Line에서는 δ -ferrite가 약간의 角狀模樣을 나타내고 있으며 Cr_{23}C_6 가 結晶粒界에 부분적으로 分布되어 있다.

Bond部에서는 Cr_{23}C_6 가 넓은 범위에 걸쳐서 많이 나타나고 있는 것은 熱變形을 받음으로 인해 미처 擴散을 하지 못한 것으로 思慮된다. H.A.Z와 Base Metal에서는 結晶粒이 Fusion Line에 비해서 粗大하게 되어 있으며 Cr炭化物이 結晶粒界에 거의 分布되어 있는 것을 볼 수 있다.

Photo. 3. Microstructure (As weld) X200

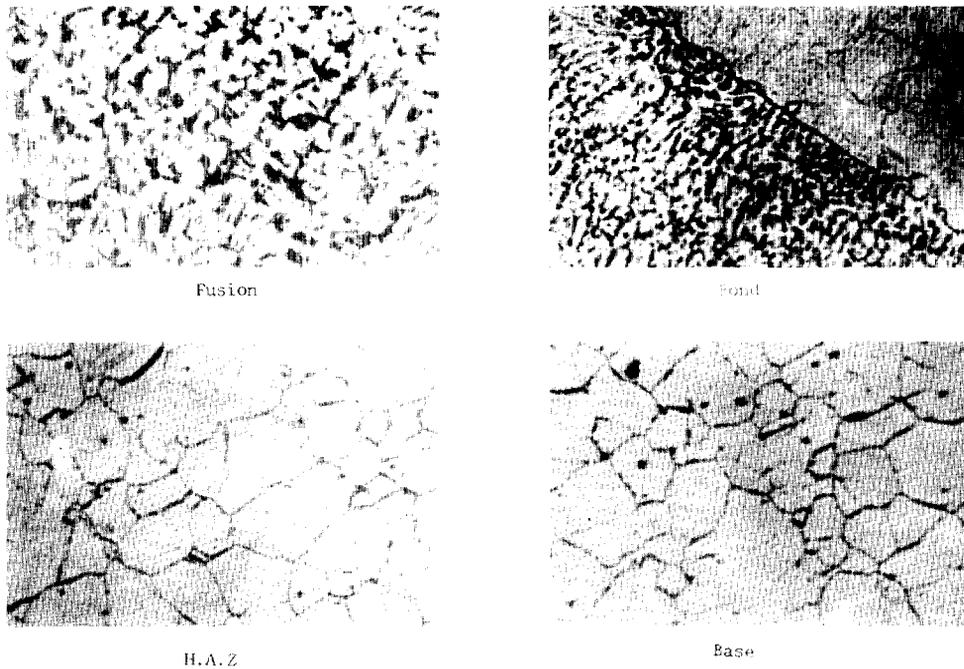
Photo. 4는 870°C로 熱處理를 하였을 때의 組織變化를 나타냈다. Cr炭化物이 As Weld 狀態에 비하여 擴散되어 分布하여 있음을 나타내고 있다. 특히 H.A.Z와 Base Metal에서는 As Weld狀態에 비해서 結晶粒이 微細함을 알 수 있다.

Photo. 4. Microstructure (870°C)X200

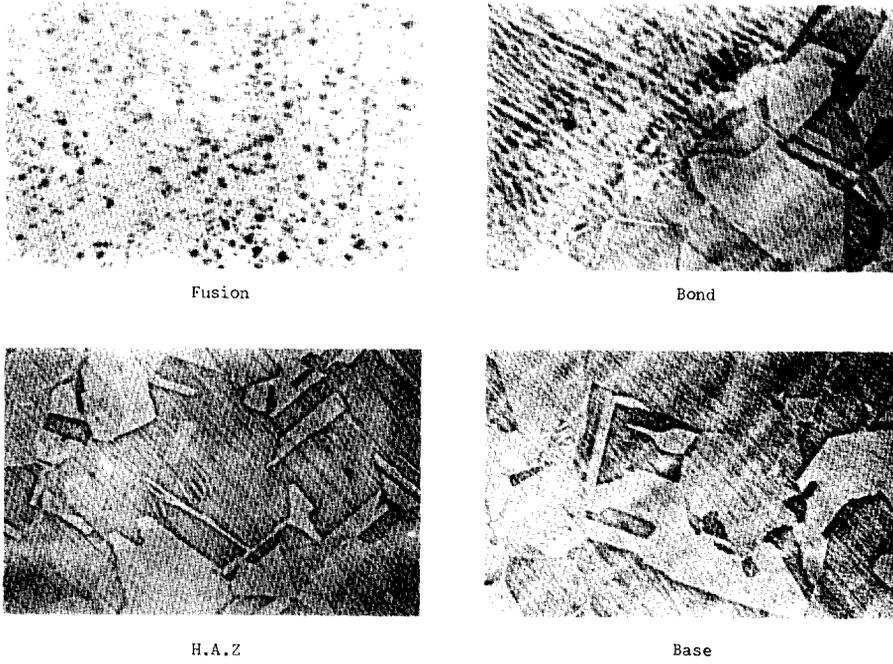
Photo. 5는 1050°C에서 固溶化 熱處理를 하였을 때의 組織變化를 나타냈다. Fusion Line에서는 Cr_{23}C_6 가 완전히 均一하게 分布되고 있으며 회색바탕의 δ -ferrite 또한 球狀化가 進行되어져 있음을 나타내고 있다. H.A.Z와 Base Metal에서는 As Weld와 870°C狀態에서 나타난 組織樣相과는 완전히 相異한 四角板相의 Austenite 組織을 보여 주고 있다.

Photo. 5. Microstructure (1050°C)X200

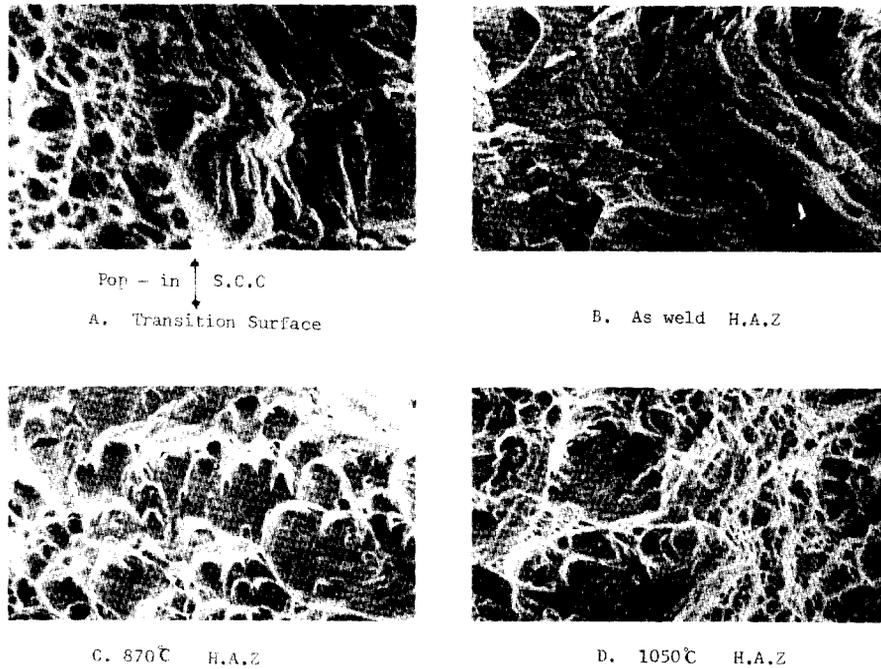
Photo. 6은 走査電子顯微鏡에 의한 破面을 나타냈다. Photo. 6-A에서는 pop-in precrack과 S.C.C 破面の 相異한 樣相을 보여 주는 것으로써 precrack에서는 fibrous fracture mode를 나타내는 dimple pattern을 나타내고 S.C.C에 의한 破面에서는 cleavage mode의 一種인 fan-shaped pattern이 나타나고 있다. 이렇게 fan-shaped pattern이 발생하는 원인에 대해서 Harston과 Scully¹¹⁾는 高轉位 密度의 우선 溶解에 의해 corrosion tunnel이 생기면서 S.C.C가 進展하게 되면 이러한 corrosion tunnel의 연결에 의해 fan-shaped pattern이 形成되어 진다고 하였다.

Photo. 6-B.C.D는 熱處理 溫度가 증가함으로써 나타난 破面の 樣相을 나타냈다. As-Weld 狀態를 나타낸 Photo. 6-B에서는 fan-shaped pattern¹²⁾이 主를 이루고 있으며 870°C狀態인 Photo. 6-C에서는 fibrous fracture mode와 fan-shaped pattern이 混合된 狀態인 것을 알 수 있다.

Photo. 6-D는 固溶化 熱處理한 破面の 樣相으로써 δ -ferrite의 형상이 變化함으로 인해 fan-shaped pa-

Photo. 6. S.E.M of S.C.C Fracture Surface X1000

tern으로부터 δ -ferrite相 境界 破面으로 遷移하였다고 思慮된다.¹³⁾
