# 북한산 국립공원의 등산로 훼손 및 주변 식생변화

## Trail Damage and Vegetational Change of Trail Side in Bukhan Mountain National Park<sup>1</sup>

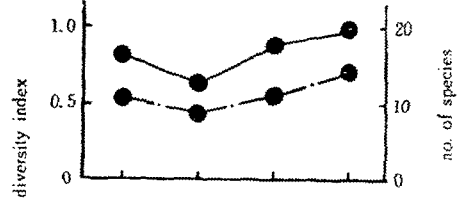
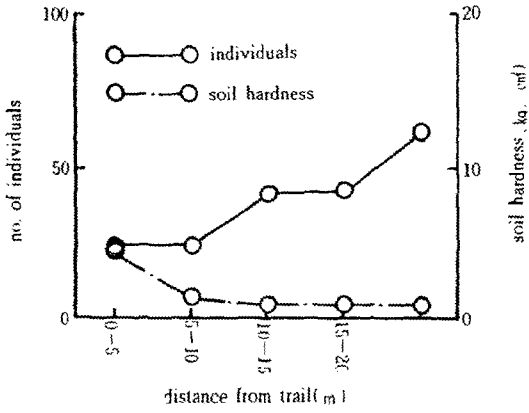
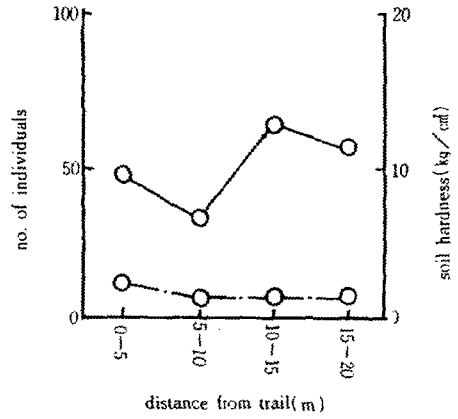
등산로변 식생변화를 파악하기 위해 가시적으로 이용간섭이 없는 곳 2개 지점, 이용간섭이 나타나는 곳 6개지점을 조사하였으며, 각조사지점의 환경요인은 표 3과 같다. 각 조사지의 해발고는 300-650m, 경사도의 20-70%이고 상층수관의 피도는 60-90%를 나타냈으나 중·하층수관 피도는 낮은편이다. 조사구 1과 2는 이용객에 의한 간섭이 없는 곳이며, 조사구 3-8은 이용객간섭 및 등산로확장이 발생했던 곳이다. 각 조사지의 하층식생의 토양경도, 개체수, 종수 및 종다양도를 폭 5m, 길이 2-5m 간격으로, 등산로경계부로부터 입내방향으로 연속적으로 나타낸것이 그림 5이다.

등산객으로부터 입내에 직접적 간섭이 없었던 조사지 1, 2의 토양경도는 전구간에서 1.8kg·cm<sup>-2</sup> 이하의 수준을 나타내 등산로 주변부에서 등산객으로 인한 토양의 물리적변화는 없었다. 이 결과는 등산로 변에서 2m까지 등산객이 영향을 미친다는 오<sup>12)</sup>의 결과와 상이하였으며 이는 지형적 요인의 차이때문으로 보인다. 하층식생의 종수 및 종다양도는 각 조사구간에서 일정한 변화 경향을 나타내지 않

았으나 개체수는 6-8m구간까지 계속 감소하는 경향을 보였다. 등산객의 직접적 간섭이 없는 등산로주변부의 이러한 개체수변화는 등산로주변의 추이대기때문으로 판단된다.

조사지3의 토양경도는 0-2m구간에서 4.5kg·cm<sup>-2</sup>을 나타낸 뒤 경계로부터 멀어질 수록 감소하다가 20-25m구간에서 최대치인 6.0kg·cm<sup>-2</sup>을 나타냈으며, 개체수도 점차 증가하다가 20-25m구간에서 최소치를 나타냈다. 그러나 종수 및 종다양도는 15-20m구간에서 최소치를 나타내 토양경도변화와 일치하지 않았다. 이상의 결과에서 조사지3은 입내 즉, 20-25m구간에서 인위적 압입피해가 있었던 것으로 생각된다.

조사지4와 7은 등산로확장유형으로서 등산로경계부에서 14.5-25.7kg·cm<sup>-2</sup>의 토양경도를 나타낸 뒤 경계부로부터 멀어질수록 토양경도가 선형적으로 감소했으며 조사지4에서는 25-30m구간에서 1.3kg·cm<sup>-2</sup>, 조사지7에서는 10-15m구간에서 1.0kg·cm<sup>-2</sup>을 나타내어 조사지4가 노폭확장이 심함을 알 수 있다. 그러나 종수, 종다양도 및 개체수는 조사지4에서는 30m구간까지, 조사지7에서는 20m구간까지 변동을 나타내 토양변화와 상이함을 나타냈다.

조사지 5,6및 8은 등산로변 0-5m구간에서 2.2-5.5kg·cm<sup>-2</sup>의 토양경도를 나타낸 뒤, 5m이상의 구간에서는 모두 1.5kg·cm<sup>-2</sup> 미만의 토양경도를 나타내 등산로로부터 5m이상 떨어진 입내는 등산객의 직접적 영향은 없었던 것으로 보인다. 하층식생의 개체수는 조사지4에서는 25-30m 구간까지 계속 증가를, 조사지 6, 8에서는 각각 10-15m, 15-20m 구간에서 최대치를 보인 후 약간 감소하는 경향을 나타냈다. 종다양도는 조사지 4에서는 20-25m구간에서 최대치를 나타냈으며 조사지 6,8은 각각 15-20m, 25-30m구간까지 변동하면서 증가하였다. 이상의 결과를 볼 때, 등산로 주변부에서만 등산객의 직접적 영향이 있는 경우 식생구조의 범위는 각기 상이하였으며 이는 지형, 경사 등 자연환경요인의 차이때문이라 사료된다.

Figure 5. Change of ground vegetation and soil hardness along distance from trail edge.
