Root Amputation  
(Pulpitis with chronic periodontitis)

Apexification

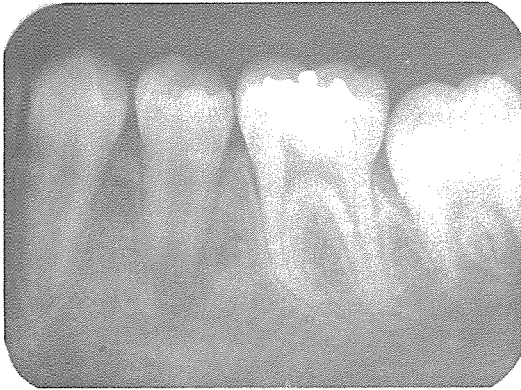
사진 1

11세의 여자어린이가 정기적인 구강검사를 위해 내원했다. 구강검진시 하악 우측 제2 소구치의 협측 치근단 부위에 sinus tract이 발견되었다. 방사선 사진상에서 제2 소구치의 치근단 파괴 및 주위 골조직의 파괴가 관찰되었으며(사진 1), 이 치아는 EPT에 반응이 없었다. 치아우식증은 발견되지 않았으며 같은 측의 제1 소구치 및 반대측의 제1, 2 소구치가 Dens evaginatus였던 걸로 보아 높이 솟아오른 pulp horn이 마모에 의해 노출된 것이라고 생각되어진다.

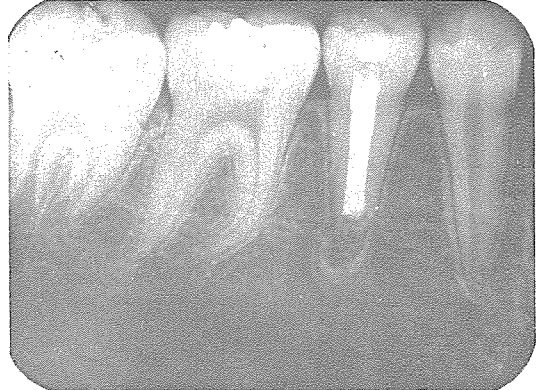
사진 3

x-ray에서 apex가 형성된 것을 볼수 있었고(사진 3) file을 넣어보니 치근단 부위에 단단한 느낌이 있어 gutta-percha cone으로 canal filling을 하였다.
