IV. 齒根端形成誘導術 (Apexification)

경희대학교 치과대학 소아치과학교실

이 공 호

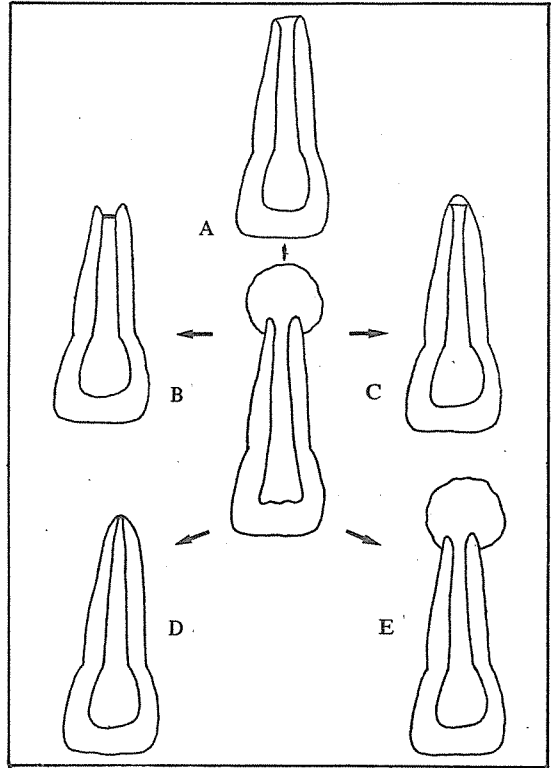
그림 2.

1. 뚜렷한 근단폐쇄는 없으나 file등 기구삽입시 폐쇄가 인정된다(그림 2, A).
2. 根尖에 calcified bridge가 방사선상에서 인정된다(그림 2, B).
3. 근관형태의 변화없이 根尖이 폐쇄된다(그림

2, C).

4. 정상치아와 같이 根尖의 성장발육 및 폐쇄가 보인다(그림 2, D).

5. 근단부에 병리적 변화가 방사선상에 증가한다(그림 2, E).

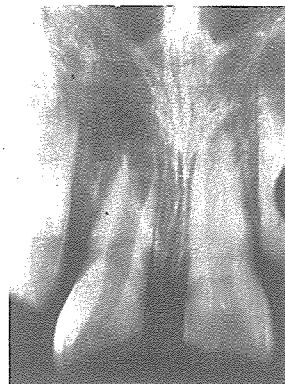
전치부의 외상성 손상을 주소로 내원한 9세된 여아에서의 상악 좌측 중절치에 대해 Apexification을 시행한 치료경과 방사선 사진이다.

A. 내원 당시

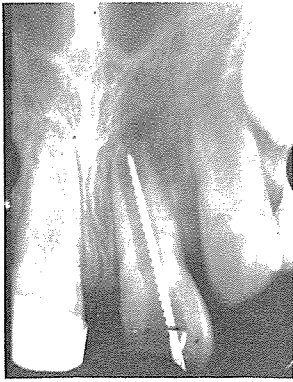
B. 치근 길이 측정

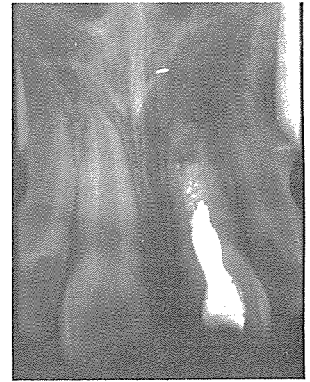
D. 10개월후

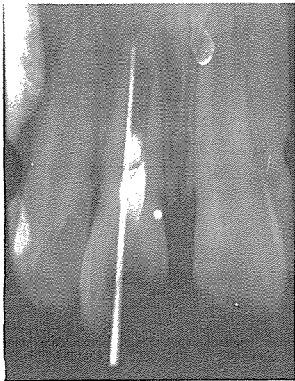
E. 10개월후 根尖的 폐쇄확인 및 길이측정

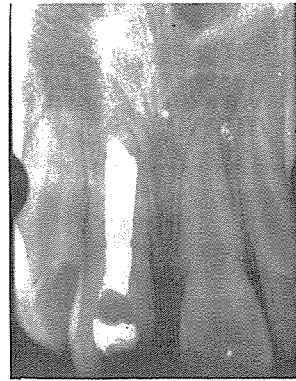
F. 통상적 근관충전
