선천성 치아 결손을 동반한 부정 교합의 치료-②

(증례 1)

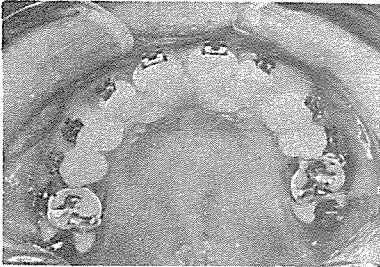
사진 1. 치료전 상악

15세된 여학생으로 전치부의 spacing을 주소로 내원하였다. 방사선 사진 결과 골격상태는 거의 정상이나, 상악 좌우측 견치와 하악 좌우측 측절치의 선천적 결손으로 인한 spacing이 초래된 것으로 진단되었다.

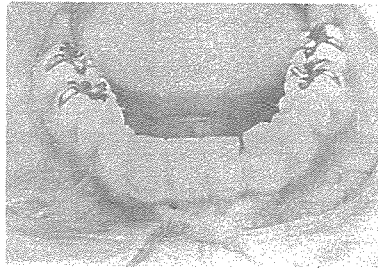
사진 2. 치료전 하악

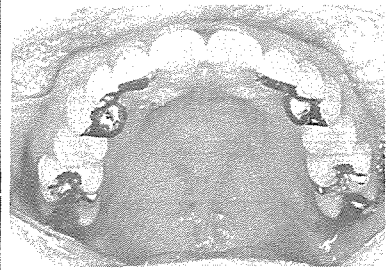
사진 4. 치료후 상악

치료는 상하악에 고정 장치를 한후, 상악 양 견치의 자리를 만들었고, 하악에서는 악궁의 협소와 전치부와의 관계가 양호하여 측절치 한 자리만 확보해 주기로 했다.

결손 부위의 보철 치료는 환자의 연령을 고려하여, attached type인 Mayland bridge로 회복해 주었다.

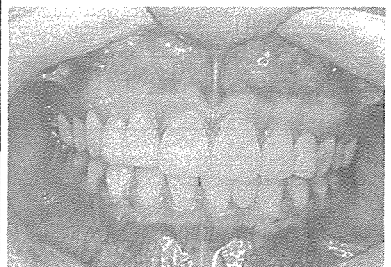
사진 5. 치료후 정면

상하악 치아의 정중선은 일치되지 않았지만, 양호한 교합관계를 보였고, 기능적인 이상도 발견되지 않았다.
