# 굴뚝이 된 피난계단 잠겨진 비상출구

(본 협회 방재연구부 제공)

- 건 물 명 : 동신상가
- 소 재 지 : 서울시 도봉구 월계동
- 용 도 : 복합건물 (상가, 교회, 유치원, 사무실 등)
- 화재일시 : 1986. 5. 29. 12:21~13:00
- 화재원인 : 세탁용제 취급부주의
- 인명피해 : 사망 8명, 부상 10여명
- 재산피해 : 1천 5백만원

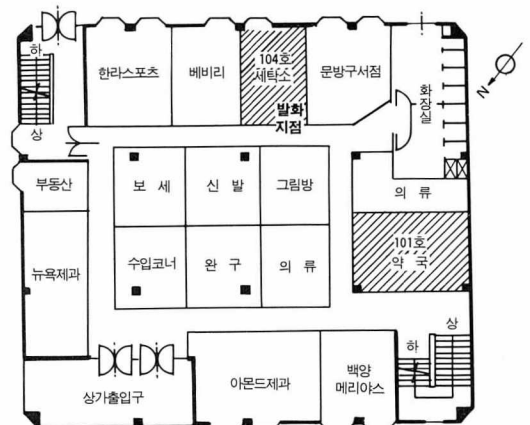
<그림-1> 1층 평면도

또한 동측 계단은 지층에서 3층까지 직통 계단으로 설치되어 있으나 3층에서 옥상으로 통하는 계단이 없고 1층에서는 계단실에서 바로 옥외로 피난할 수 있는 출입구가 있다. 이 주변에는 상가에서 옥외로 바로 출입하는 출입구도 있다. <그림-1>

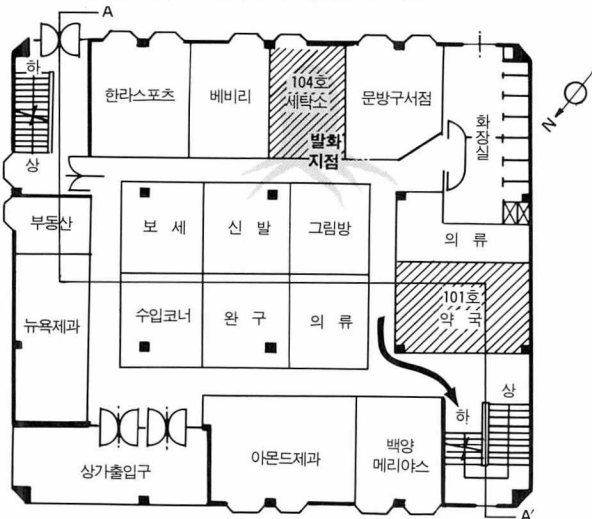
〈그림-2〉 화재발생층 평면도(1층)

건물 양측에 설치되어 있는 계단은 앞서 언급한 바와 같이 동측계단은 1층 계단실에서 옥외로 통하는 출입구가 있고 또 출입구 주변에는 화재 발생층인 1층과 옥외로 직접 통하는 출입구가 있어 화염이 계단실을 거치지 않고 바로 옥외로 방출될 수 있었으므로 계단실 벽에는 탄화 흔적이거나 연기에 의한 그을음이 그렇게 심하지 않았다. 그러나 서측 계단은 양상이 다르다. 계단실은 지층에서 옥상까지 피트형으로 되어 있으며 이 계단실에서 각층 건물 내부로는 방화문을 통하여 출입이 가능하다(1층은 이 계단실과 구획되지 않은 옥내로 개방된 상태임) 건물 밖으로 통하는 출입구는 없다. 결국 이것이 연통 역할을 하여 1층의 화염을 끌어 올린 결과가 되었다.

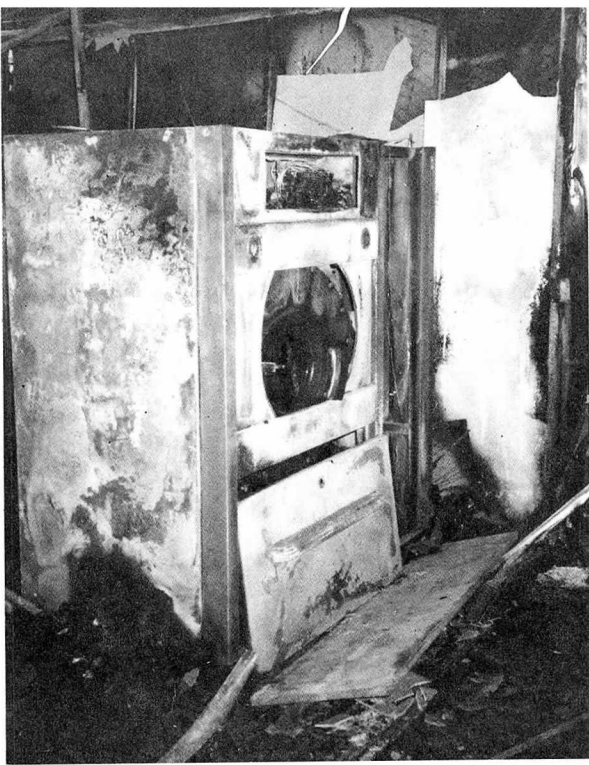
화재는 1986년 5월 29일 정오가 조금 지난 12시 21분경 1층 상가내 H세탁소에서 주인과 종업원이 옷을 다리고 있던 중 전자식 자동세탁기에서 솔벤트가 새어 나오는 소리가 나 종업원이 세탁기의 스위치를 끄고 뚜껑을 열어 보는 순간 폭음과 함께 세탁기 내부에 충전되어 있던 솔벤트가 튀며 불길의 소리가 상가 내부로 번지며 1층 전체가 순식간에 불길에 휩싸이게 되었다. 세탁소 안에는 세탁물을 다리기 위한 증기 다리미용 석유 버너가 있어 전자식 자동 세탁기에서 새어 나온 솔벤트 증기가 이 석유버너의 불꽃에 의해 인화되어 화재가 발생된 것으로 추측된다. 불길은 세탁소에 있는 세탁물과 위험물(솔벤트, 석유 등)을 태우고 주변 점포로 거세게 확대되었다.

▲화재원인이 된것으로 확실시되는 전자식 자동세탁기

점포내에 세탁물 등 가연물이 산재하여 있는 상태에서 가연성 솔벤트(위험물)를 다량으로 사용하는 전자식 자동 대형 세탁기를 위험물에 대한 지식이 거의 없는 종업원에 의해 취급하고 있었다. 여기에 다림질을 하기 위한 석유버너가 같은 점포내에 노출된 채 설치되어 있어 화재 위험성을 더욱 높게 했다.

또한 외국 제품을 모방하여 만든 조약한 전자식 자동세탁기는 기계적, 전기적 장치에 대하여 화재안전에 대한 검인정을 받은 바 없고 또 받을 만한 기관이나 규정이 없다.

가. 세탁소 등과 같이 화기 또는 위험물을 취급하는 장소는 취급 책임자를 안전수칙과 관계규정을 숙지, 준수하도록 계도할 필요가 있다. 또 위험물 시설은 화기와 안전거리를 유지하여 사용하고 불연재료 등으로 구획하여 화재가 급속히 전파되는 것을 방지하도록 하여야 한다.

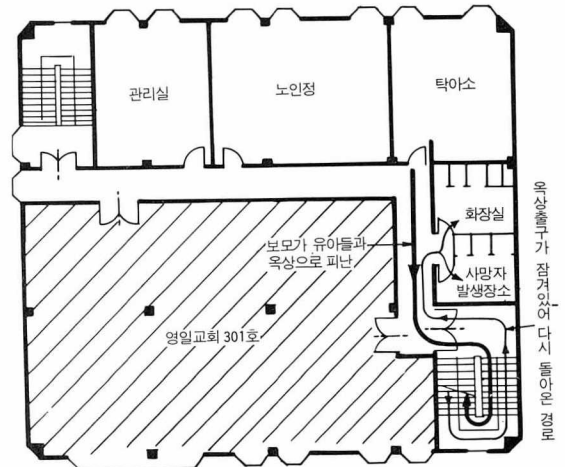
〈그림-4〉 3층 평면도

이러한 상황 속에서 3층의 유아원 어린이들이 유아원과 거리가 가까운 서측계단을 택하여 피난하려고 했던 것이 많은 사상자를 유발시킨 결과가 되었다. 여기에 서측 계단을 택하려고 했던 또 다른 이유는 계단실의 출입구 상부에 “비상구”라고 쓰인 피난구 유도등이 부착되어 있었고 또 이 계단 옥상 층에

는 옥상 밖으로 나갈 수 있는 출구가 있었다. 이 쪽을 통하여 옥상으로 피난하면 구조가 가능할 것으로 판단한 유아원 보모는 유아들을 데리고 이쪽으로 피난하였으나 옥상 출구는 굳게 잠겨 있었다. 여자 혼자서 아무 장비도 없이 이 문을 부수고 피난하기가 쉬운 일이 아니었을 것이다. 더구나 층만된 연기 속에서 호흡도 곤란한 상태였을 것이다. 다시 유아들을 데리고 이 계단 옆에 있는 화장실로 피난하여 구조를 요청하였으나 여기에도 이미 연기가 차 있었으므로 보모는 기진맥진한 채로 질식하여 미처 구조되기도 전에 유아들과 함께 사망했을 것으로 추측된다. 그러나 지층과 1층에는 직접 외부로 피난할 수 있는 출입구가 다수 있고 2층은 외창 등을 통하여 탈출이 가능하기 때문에 피난에는 큰 문제가 없었던 것으로 판단된다.

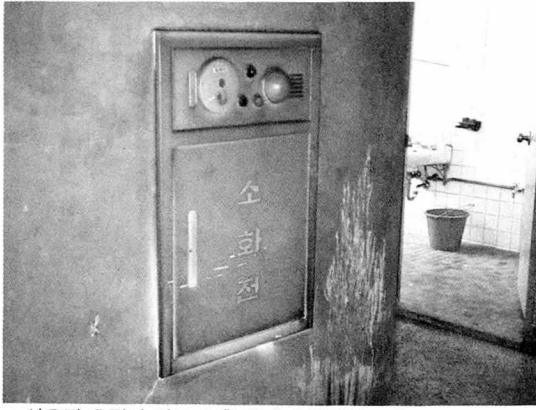
자동화재탐지설비와 같이 건물 전층(1, 2, 3층에 각 1개소, 지층에 2개소)에 설치되어 있으나 이것 역시 사용된 흔적이 없다.

▲사용된 흔적이 없는 3층 옥내 소화전의 모습

자동화재탐지설비와 옥내 소화전이 전층에 설치되어 있고 지층에는 연결살수설비가 설치되어 있었으나 화재시 어느 것도 사용된 것이 없었다. 화재 당시에 소방시설의 상태가 어땠는지 확인할 수는 없었으나 '85년도 당협회에서 실시한 화재 안전점검결과 소방시설이 정상적으로 작동할 수 있게 보완 하도록 지적 통보한 바 있다.

나. 기 설치된 소방시설은 항상 유지관리 및 보수를 철저히 하여 유사시에 즉시 사용할 수 있도록 하고 점포주 등 상주 인원들에게도 소방교육을 철저히 하여 대형 화재로 확대되는 것을 방지할 수 있도록 하여야 한다.

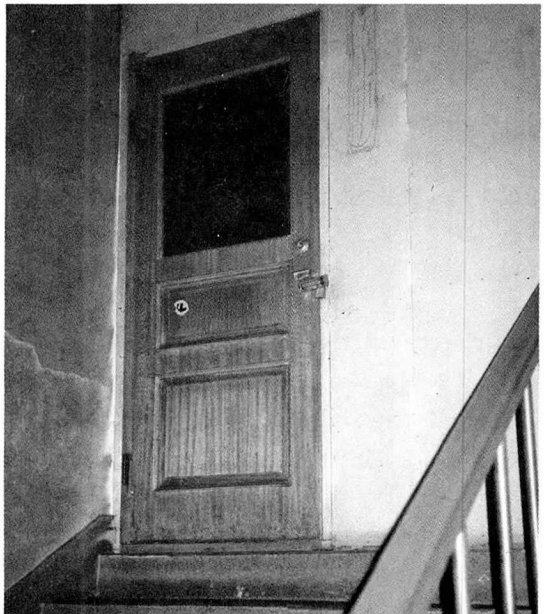
옥상의 출구는 잠가 놓은 상태였다. 물론 도난 방지 등 보안적 측면에서의 이유가 있었겠지만 그렇다면 여기에 상응하는 조치를 했어야 마땅할 것이다.

▲서측계단 옥상층의 옥외로 피난할 수 있는 출구가 잠겨 있는 모습

다. 기 설치된 피난계단은 대피하는 인원이 무사히 피난할 수 있도록 종말 출구를 개방상태로 유지하거나 화재시 파괴 또는 다른 방법에 의하여 쉽게 탈출할 수 있는 조치가 필요하다. 또한 이 경우로 보아 계단실에서 피난층 옥외로 바로 피난할 수 있는 비상구를 설치할 필요가 있다.
