Case 1: 상하악 공히 유리단
결손이며 교합고경이 낮아진 증례

제 6 일 ⇨

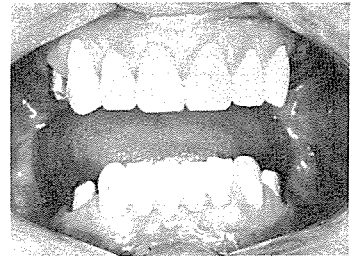
그림 44 : 완성된 P.F.M.Br.를
구강내에 시적하고 Margin등
제반사항을 Check한다. 사진
은 시적 후의 정면사진이다.

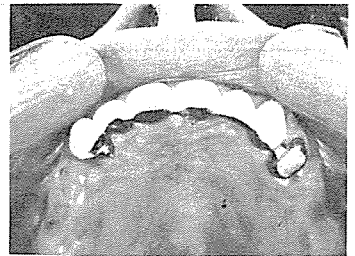
그림 45 : 사진은 시적 후의 상악
교합면사진이며 외관은 제거되
어 있다.

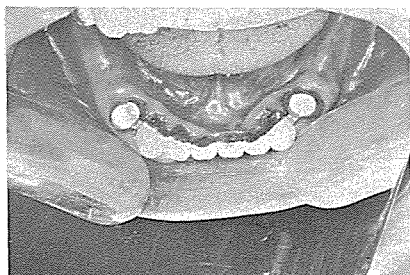
그림 46 : 사진은 시적 후의 하악
교합면사진이며 외관은 제거되
어 있다. Temporary set는 Z.
O.E.paste를 이용 하였으며
Temporary setting이 끝난후
통법에 의하여 Alginate인상을
채득하고 Cast를 제작후에 국
소의치를 위한 인상채득을 할
수 있는 개인 Tray를 제작한
다.
