선천성 치아 결손을 동반한 부정 교합의 치료-③

(증례 2)

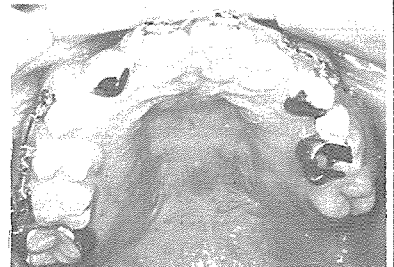
사진 5. 치료후 상악

상악 제1 소구치 부위는 연령을 고려하여 Mayland Bridge 로 회복하였으며, 치료후 양호한 교합 관계를 보였다.

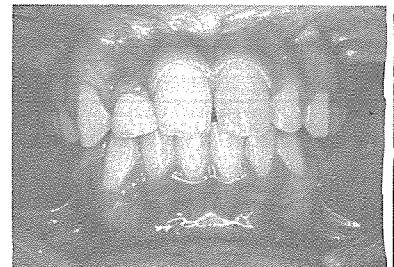
사진 6. 치료후 정면
