# 北漢山國立公園의 登山路毀損,

## 그豫防과 整備策이 時急하다

禹 保 命

(서울大 農大教授·農博·本會代議員)

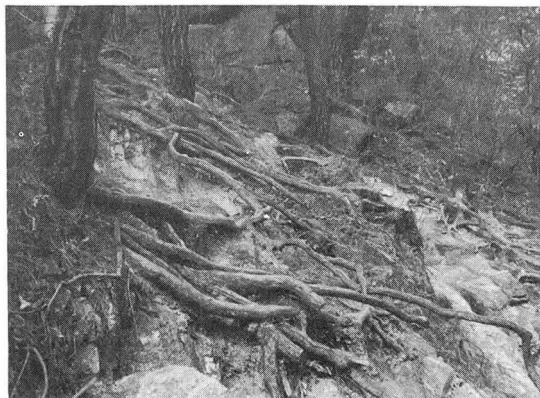
깔딱고개 마루에 도달하기 전 상당한 구간에서는 등산로의 경사가 매우 급하므로 숨이 차고 목이 깔딱거리게 된다. 깔딱고개마루에 이르게 되면 갑자기 등산로폭이 협소해지고 급경사로 되어 路床浸蝕이 격심하고, 심지어 樹根露出이 현저할 정도로 훼손현상이 심하다. 깔딱고개에서 衛門까지 655m, 白雲台까지 955m, 제 21 야영장까지 50m라고 하는 안내판이 비스듬히 서 있다. 제21野營場은 仁壽山莊아래에 위치하여 속칭 “인수야영장”이라 부르는데, 그 면적은 약 7,000~10,000m<sup>2</sup>정도로 비교적 넓고, 특히 인수봉등반의 전진기지로 이용된다. 여기는 화장실 위치 관계로 말썽이 있었던 곳이다. 그리고, 깔딱고개는 소위 “북한산 케이블카계획”으로 많은 의견이 제시되어 論難이 되고 있는 바로 그 곳 중의 하나인 것이다. 제21 야영장 주위에서부터 깔딱고개부근의 森林毀損이 加速化되어 조속한 대책이 요망된다. (參照寫真 1)

(사진 ① 등산로 훼손으로 인한 소나무의 뿌리노출)

이와같은 登山路區間에는 登山路 兩側 경계선을 따라서 줄(나이론 줄이나 코오팅된 철사와 같은 줄)을 설치하고 등산로 밖으로 나가서 숲속으로 들어가지말라는 안내간판 등, 간단한 시설을 설치해놓을 필요가 있다. 區間에 따라서는 산초나무, 진달래, 작살나무 등으로 유도식재하여 등산객의 林內出入을 통제해도 좋을 것이다. 때로는, 계곡부 적당한 개소마다 5~10m<sup>2</sup>정도의 면적으로 가족단위용 휴식터(텐트터·식사자리 等)를 마련해놓고 有料管理를 해볼 필요도 있다. 물론 山속에서는 지정된 장소 이외에서는 버너를 키고 불고기를 굽거나 고기찌개를 끓여 먹는 습성은 더이상 허용하여서는 아니

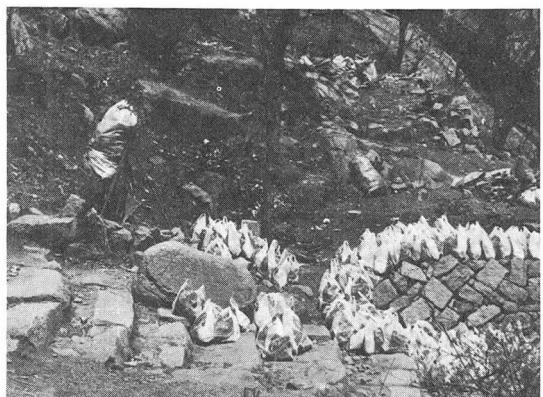
山莊앞에는 책가방 크기의 비닐봉지에 쓰레기가 가득 가득 들어 있고, 그 옆에는 지게를 세워 놓고 누군가를 기다리는 아주머니 한 분이 서 있었다. 알고보니 아주머니는 北漢山國立公園東部管理事務所의 직원으로 下山客중에서 이 쓰레기 담은 비닐봉지를 하나씩 가지고 내려 갈 自願奉仕者를 선발하고 있다는 것이다.

(사진 ② 백운산입구 쓰레기 비닐봉지

下山客에게 자원봉사 요구)

白雲山莊에서부터 산 위쪽으로, 衛門에서 白雲台쪽대기 주위, 그리고 北漢山莊에 이르는 높은 지대에서의 쓰레기 수거대책이 큰 문제거리인 것 같다. 쓰레기 수거시설로서의 겸용 케이블카도 생각해 봄직하다. 標高 800m 부근에서 아무데도 쓸 수 없는 쓰레기를 한 짐씩이고 다닐 사람은 그 누구인가? 누가 이렇게 어렵고 천하다고도 볼 수 있는 쓰레기담당 下位職業務를 다음 세대에 가서도 계속하게 될 것인지? 冬期에는 춥고 미끄러워서 어떻게 운반해야 할지 두루 걱정이 된다. 무엇보다도 山莊이 주위의 환경청결이 중요시 된다. 깔딱고개에서부터 白雲山莊~北漢山莊間의 區間에는 “버너所持者 通行不可” 조치가 우선적으로 告示되었으면 좋겠다는 생각이 듈다. 登山도중에 점심이 필요할 것이 예상되면 도시락을 꼭 지참하거나 山莊마다 들려서 사 먹을 수도 있다. 버너휴대 등산은 이제그만!!!
