韓國林學會誌 78(2) : 228-241. 1989.

山沙汰로 인한 人命災害豫防對策에 關한 研究¹

Studies on Countermeasures for Preventing Loss of Human Life Caused by Landslides¹

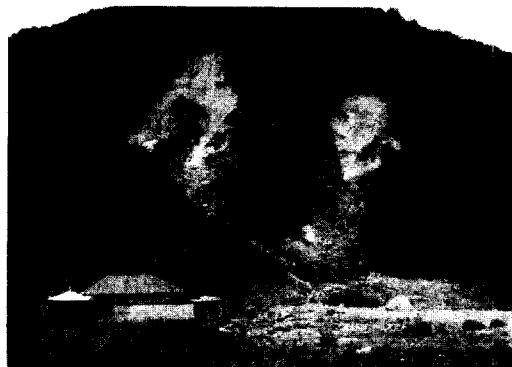
Fig. 1. Landslides triggered at Geumbok-ri, Seochun-gun(3 death by the landslides)

대한豫防的對策이 必要할 것이다(Fig.1, Fig. 2). 山腹斜面의 中腹部以上 山頂部에서는 平行形斜面에서 보다도 Hollow 谷頭部가 斜面崩壞에 卷센 취약하며, 특히 single hollow(4個所)에서 보다도 double hollow(7個所)와 multiple hollow(12個所) 合流部 部位에서 많이 발생되었다. 그리고 斜面集水地形上으로는 □形斜面에서 보다 ▨形斜面에서 많이 崩壞되었는데, 특히 slope profile concave, water-gathering slopes에서 11個所로 가장 많았고, rectilinear slope에서 6個所, complex slope에서 6個所가 發生하였다. 그러므로 斜面地形構造上 雨水가 용이하게 침투하고 용이하게 集水될수 있는 □形地點의 直上部 inflection에 대한 崩壞防止對策이豫防砂防의 側面에서 검토되어야 할 것이며, 또 그러한 地點이 있는 下部에는 住宅을 건축하지 않도록 하여 山沙汰災害로부터 회피하도록 예방대책을 강구해야 될 것이다.
