지상진료실

치아의 외상후 변화

서울치대 치과방사선학 교실

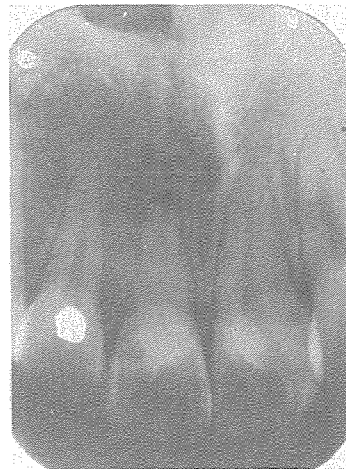
<사진 1>

우측중절치: 치관부의 치수강은 거의 소멸되어 있으며 치수관도 좁아져 가느다랗게 흔적이 관찰된다. 치근단부에서는 방사선투과상의 병소와 불균일한 치근흡수가 관찰된다.

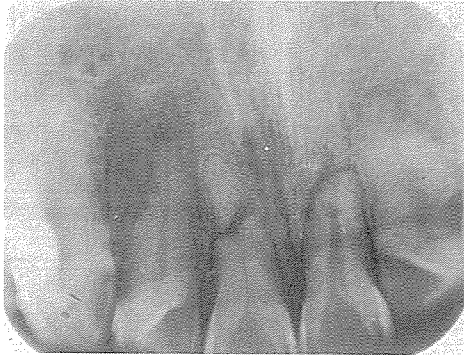
<사진 2>

우측중절치 : 파절된 치근단부의 치근은 치수관이 완전히 소멸되어 있으며 치관부와는 골로 분리되어 있다. 치관부 역시 치수강과 치수관이 거의 소멸되어 있다.

좌측중절치 : 염증성 치근흡수와 함께 치근막강이 넓어진 것이 관찰된다.

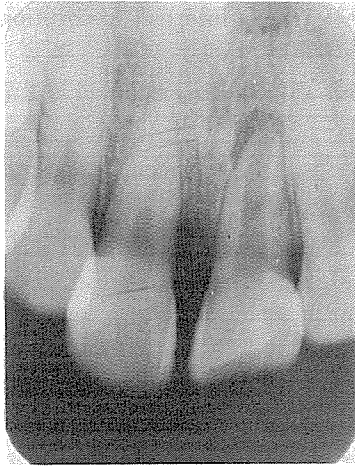
<사진 3>

좌측중절치 : 치관이 파절되어 있으며 치근단병소를 관찰할 수 있다. 치수관이 넓어져 있으며 치근단이 open된 상태로 남아 있다.
