3. 피고의 준비서면(발주자)

引入 케이블 移設 工事時 오판으로 感電死亡

5. 공사업체의 반론 준비서면(87. 10. 12)

6. 공사업체의 준비서면(87. 12. 1)

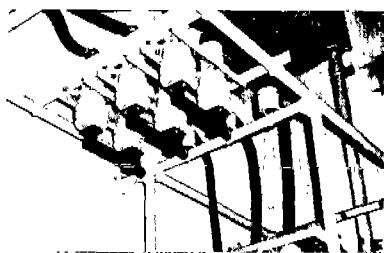
(4) 고압수전을 하는 빌딩의 공사를 할 때에는
당사의 전기주임은 그림에 표시된 바와 같이 먼저,
저압배전반(1)의 모든 스위치를 끄며 다음은
고압유입 차단기(2)를 끊어 고압설비에 대해 단
전한 후에야 전주위에 있는 유입개폐기 O. S(7)
를 끊는 것이 정상적이며 안전한 조작 방식인 것
입니다. 그러나 ○○빌딩 전기주임은 저압배전
반(1)의 1부 스위치만 끊고 신호용으로 전등(8)
을 켜 놓기 위해 고압유입차단기(2)을 끊지 않고
고압변압기 등을 살려 놓은 채 옥상에 있는 ○
○전기 황○○에게 연락하여 주○○(6)을 전주
에 올려 보내 주상 O. S(7)을 OFF하도록 지
시하였다.

(6) 고 진○○은 변압기와 고압콘덴사등 (3)을 검전하여 정전된 것을 확인하고 나서 작업장소 (9)에 올라가 절단하려는 순간에 감전된 것이다.

(7) 그러면 왜 이때 고 진○○이가 감전을하게 되는 상태가 되었는가? 4 항에서 진술한 바와 같이 기술적이고 순차적으로 배전반 스위치를 조작하는 방식으로 먼저 저압 배전반(1)을 끊고 고압 유입차단기(2)를 끊고 전류계(4)를 보고 변압기에 전류가 흐르지 않는 상태를 확인한 후 전공 주○○(6)을 전주에 올려 보내 주상 O. S(7)을 끊으면 그 다음에는 다시 고압배전반의 전압계(10)을 보고 그때 전기가 완전히 단전된 것을 확인했어야 했는데 전주의 주○○이 오조작을 하였고 O. S의 개폐상태가 불량하였던 간에 고압전기는 살아 있는 상태 그대로 작업을하게 된 형편이었습니다.

(다) 일괄 도급을 준 이번 공사와 같이 국가가 인정하는 2종 전기 공사업체인 ○○전기(주)는 전기공사업법 및 산업안전법 제176조 정전 작업시의 조치를 취한 후 공사를 하게 되어 있습니다. 그리고 (7)번의 G. O. S는 일단 한번만 끄면 사람이 다시 작동시키지 않는 한 절대로 다시 켜질 수가 없습니다. 그리고 (7)번의 G.O. S만 꺼지면 변전실 내부의 전기는 완전히 차단

되고 (2)번의 고압 유일차단기(O. C. B)는 자동 차단이 되어 전기가 통하지 않습니다.

(8) 전기주임 주○○는 미숙한 탓이었거나 안일한 자세였든지 간에 신호용전등(8)이 꺼지니까 고압전기가 다 꺼진 것이라고 속단하고 착각을 하였기 때문에 자신은 물론이고 전공에게까지 그 이상의 검전이나 확인을 하거나 지시도 않은 채 작업을 지시하였으니 전공으로서는 전기기술자인 전기주임의 지시 그대로 따르지 않을 수 없었던 것이라고 생각합니다.

(9) 그러면 주○○이 전주상에서 유입개폐기(7)을 끊었는데 왜 다시 고압전기가 살아 들어오게 되었는가? 주○○의 진술내용에 따르면 1차로 O. S를 끊고 나서 자세가 불안하여 바로 잡고 나서 끊어졌는지의 여부가 모호하여 O. S를 다시 넣은 것 같다고 하였는데, 이러한 과정이나 행동은 당시 수반되는 사항이고 또는 O. S 기기의 불량으로 1선 또는 2선이 내부에서 끊어지지 않는 경우도 발생하므로 전기주임은 전주에 올라갔던 전공 주○○이가 내려오는 것을 확인하거나 또는 직접 끊었다고 보고를 받은 후 같이 입회하여 고압 배전반의 전압계(10)을 보고 또 고압설비에 대해 단전여부를 확인 한 후 안심이 된다는 마음을 굳인 후에 비로소 작업개시승인 또는 지시가 있었어야 했는데 이러한 주의
