낙농육우시설의 문제  
점과 개선사료 고찰②

강원도 산간지역  
전업 농가의 사례

-홍 천 군 편-

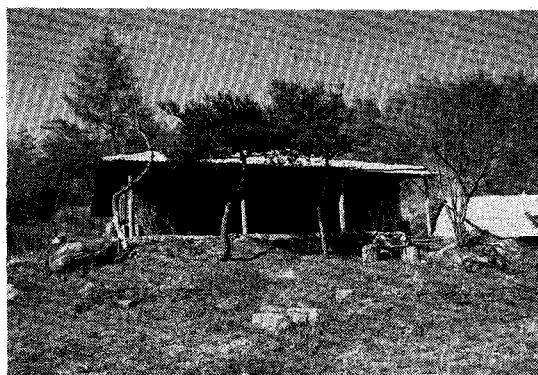
이 단지는 '81년 8월부터 '82년 12월에 걸쳐 1억 여원을 투자하여 건설되었으나 '85년 이후 모든 소를 매각하고 휴업중인 채 방치되고 있다. 당시 주인이 살던 집은 <사진 1>과 같이 적막속에 폐가가 되어 있고, 우사의 내부는 당시에 먹이던 건초더미가 쌓인 채 말끔한 모습으로 남아 있다(<사진 2>).

<사진 1> 문이 잠긴채 적막한 산속을 지키고 있는 광암단지의 옛 주인 집.

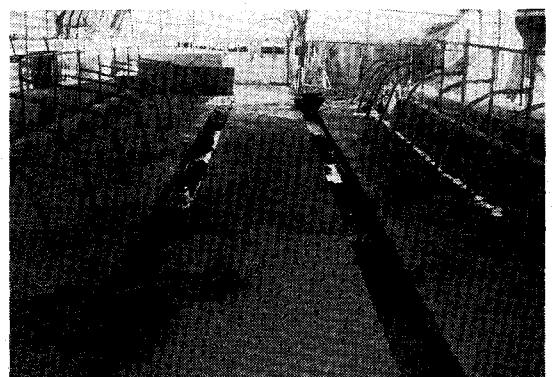
이 목장의 분뇨구의 폭은 27cm, 깊이는 18cm였다. 이것은 권장규격인 폭 40~45cm, 깊이 25~35cm에 비하여 매우 작은 편이었는데 이로써 분뇨수거의 빈도가 높아지게 되며 동시에 작업시간이 증가하게 된다. 그러나 한편 이것은 시중에서 쉽게 구할 수 있는 평삽의 폭을 고려하여 설치되었을 것으로 추정되어 고심의 흔적을 읽을 수 있었다(<사진 7참조>).

<사진 7> 좁고 얕게 설치된 D목장의 분뇨구

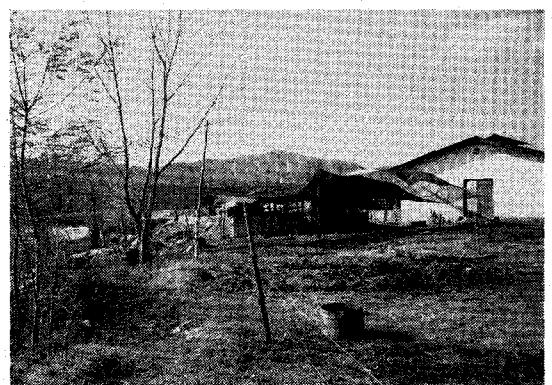
운동장은 차광망을 설치한 소형 운동장(<사진 8>)과 하천부지를 낀 대형 운동장(<사진 9>)으로 나뉘어져

있는데 이 목장을 조사한 7건의 보고서가 한결 같이 수질오염의 가능성을 지적하였다.

<사진 8> 차광망이 드리워진 D목장의 소운동장

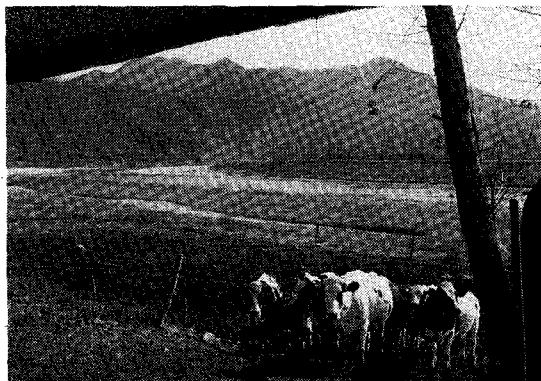
(사진 9) 하천 인근에 설치되어 있는 젖소의 운동장

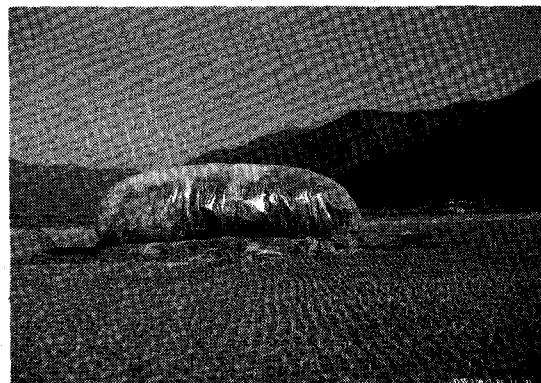
이 목장의 조사료는 호밀 청예와 옥수수대 사일리지였고(알맹이는 수확후 매각하고 나머지 부분만 이용함), 병커싸일로에 저장하고 있는데 진압효과를 높이기 위하여 강변의 돌을 놀려놓았으며, 암모니아 처리渣을 손쉽게 제조하기 위하여 인근의 논에 날가리를 쌓아 만든것이 인상적이었다(<사진 10>).

(사진 10) 논 바닥 위에 제조해 놓은 암모니아 처리 벗짚더미

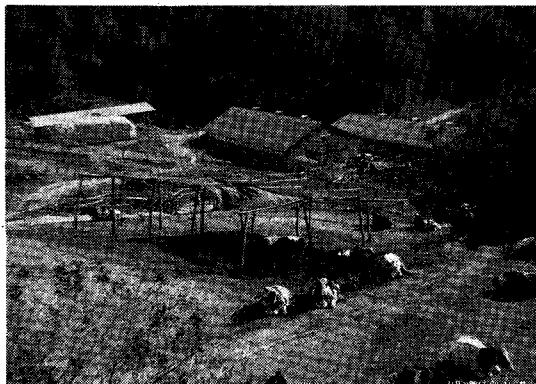
은 배수와 통풍이 좋은 지점을 골라 차광망시설과 함께 설치하였는데 (사진 12)에서 보는 바와 같이 소들이 평온한 휴식을 취하고 있다.

<사진 12> 자연조건을 잘 이용한 S목장의 전경
